SUBCOMISSÃO SOBRE A IMPLEMENTAÇÃO DOS INSTRUMENTOS DA IMO  
6ª sessão Item 4 da agenda III 6/4

**LIÇÕES APRENDIDAS E QUESTÕES DE SEGURANÇA IDENTIFICADAS A PARTIR DA ANÁLISE DOS RELATÓRIOS DE INVESTIGAÇÃO NA SEGURANÇA MARINHA**

Relatório do Grupo de Correspondência sobre Análise de Relatórios de Investigação de Segurança Marítima

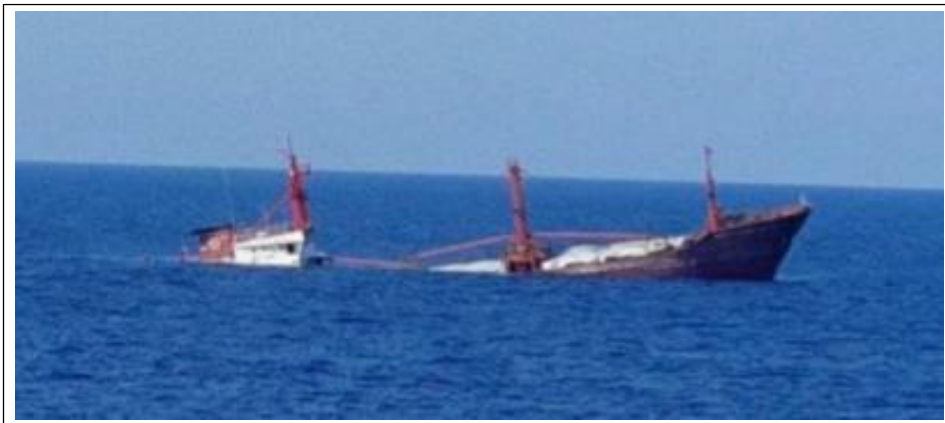
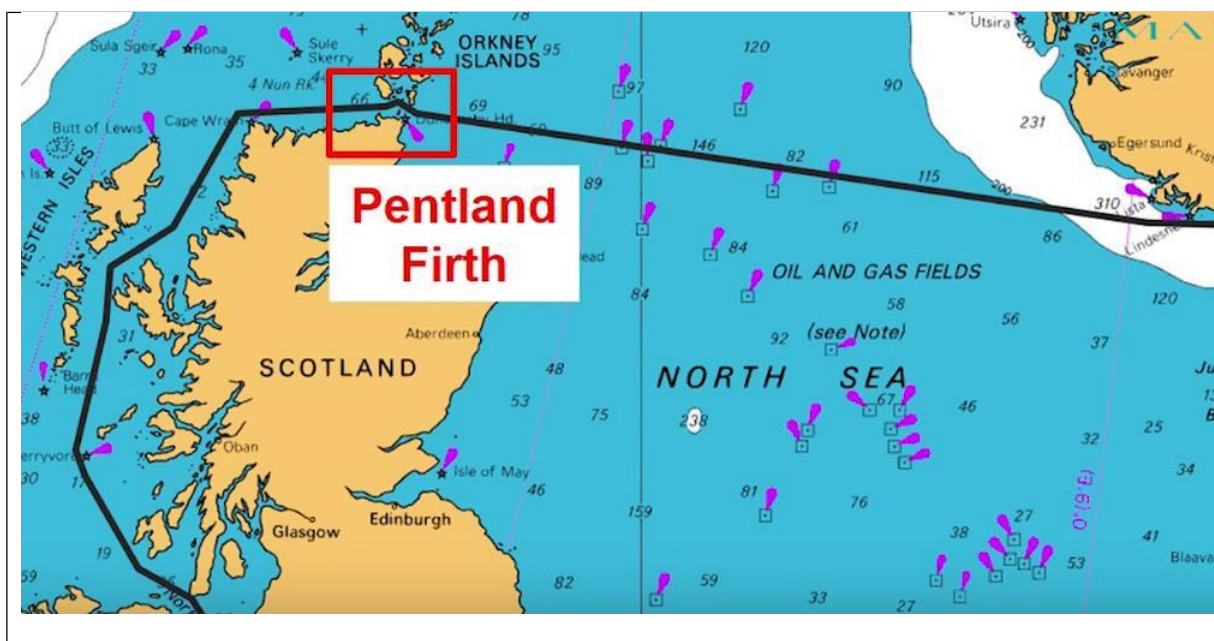
Um transportador de cimento, carregado com cerca de 2.100 toneladas de cimento a granel, partiu com a intenção de levar o navio para o norte pela Escócia através do Pentland Firth.

O transportador de cimento totalmente carregado virou em condições extremamente violentas do mar enquanto atravessava o Pentland Firth. A natureza rápida do empuxo tinha negado à tripulação qualquer oportunidade de levantar um pedido de socorro ou abandonar o navio de maneira controlada.

A investigação constatou que o navio virou quando encontrou violentas condições de tempestade criadas por um forte fluxo de maré e contra ventos fortes. Essa combinação de fatores criou condições traiçoeiras de mar que eram intransitáveis para pequenos navios. O navio havia desacelerado para reduzir o efeito de arremesso e pancada nos mares revoltos, mas isso levou à perda do controle da direção e provável guinada para o porto.

- O próprio emborcamento foi provavelmente exacerbado por uma mudança na carga de cimento quando o navio ficou além dos 30 °.

- O planejamento da passagem exige que todos os perigos sejam levados em consideração e evitados; as condições marítimas extraordinariamente violentas e fatais eram previsíveis, bem documentadas em publicações náuticas e poderiam ter sido evitadas.
