**SUBCOMISSÃO SOBRE A IMPLEMENTAÇÃO DOS INSTRUMENTOS DA IMO.**

**LIÇÕES APRENDIDAS E QUESTÕES DE SEGURANÇA IDENTIFICADAS A PARTIR DA ANÁLISE DE RELATÓRIOS DE INVESTIGAÇÃO DE SEGURANÇA MARÍTIMA**

**Relatório do Grupo de Correspondência sobre Análise de Relatórios de Investigação de Segurança Marítima**

**Esboço de lições aprendidas com vítimas marítimas**

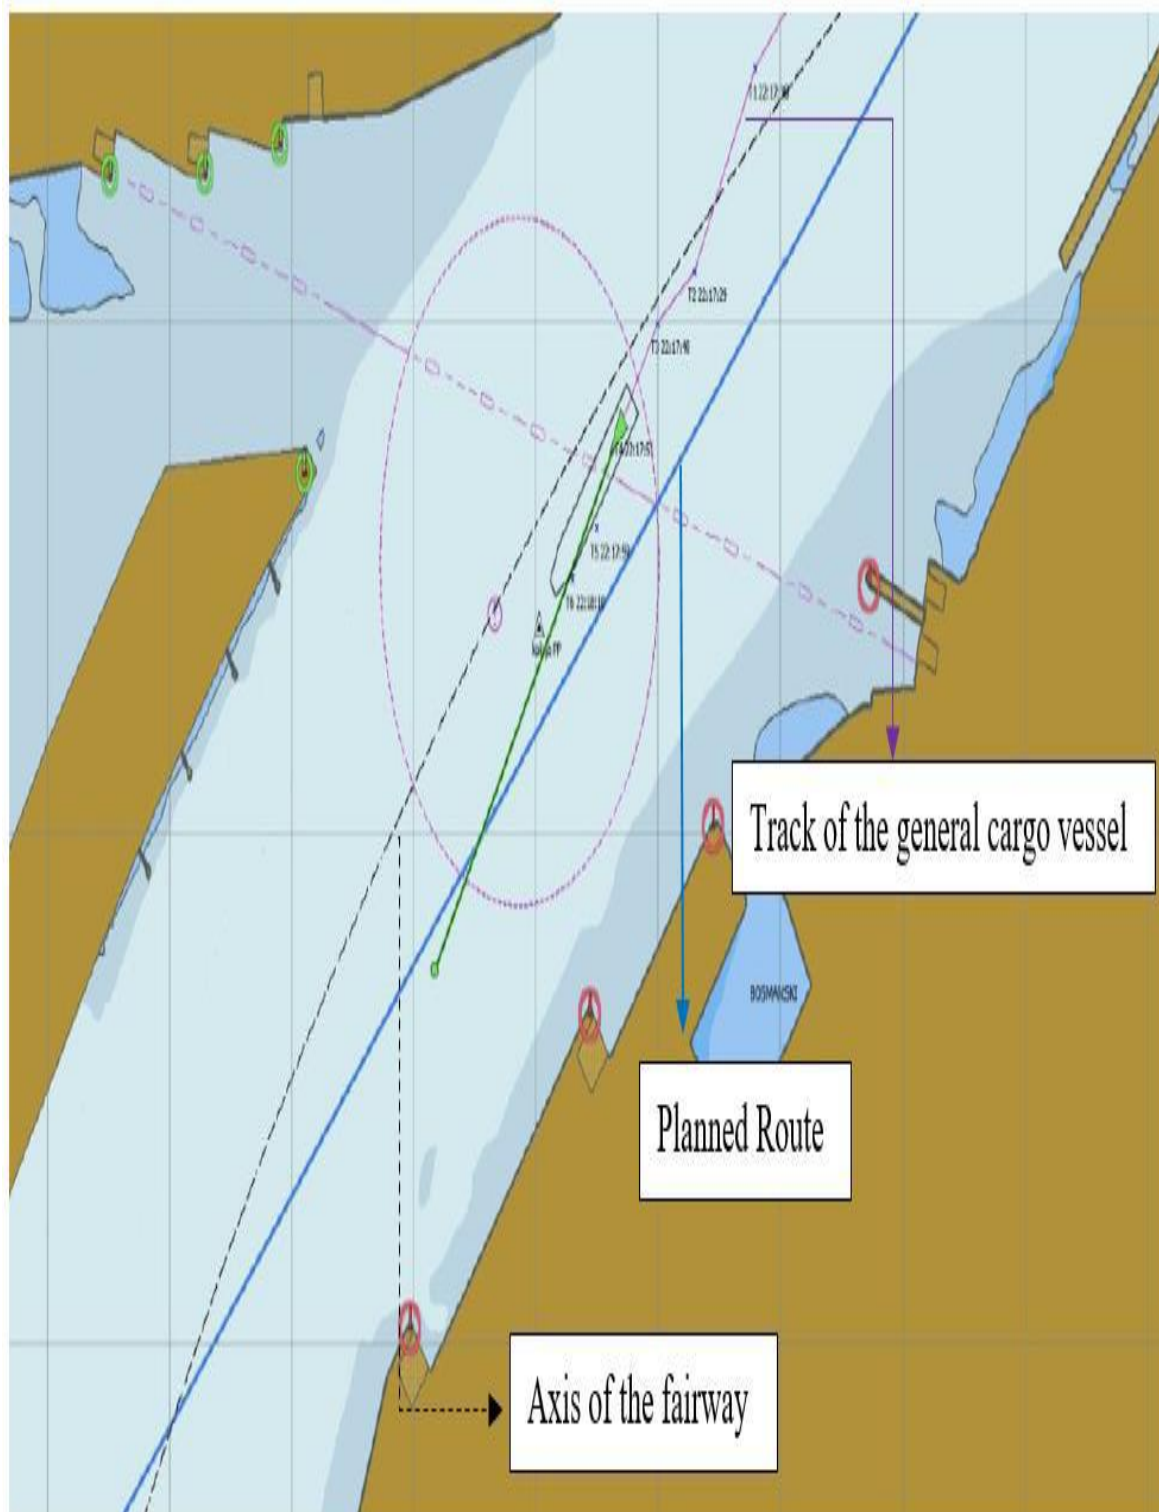
O navio de carga geral era ocupado apenas pelo comandante que não havia providenciado uma vigilância adequada. Seu radar havia detectado o eco do rebocador no lado de estibordo a uma distância de cerca de 80 jardas, mas nenhuma ação foi tomada para determinar as manobras de ultrapassagem ou para se mover para boreste até o limite externo do fairway.

O mestre havia alterado o curso de sua embarcação seguindo o curso planejado, como estabelecido em sua carta eletrônica, sem saber posicionou a embarcação do lado errado do fairway.

Foto 1 - Derrota da embarcação (linha marron), rota planejada (linha azul), eixo do fairway (linha preta tracejada) nas proximidades do local do abalroamento

O prático, durante o trânsito no fairway, também não interveio quando o curso da embarcação de carga geral foi alterado para o porto, de modo a navegar a embarcação no lado errado do fairway.
