## **DIRETORIA DE PORTOS E COSTAS**

### **RECOMENDAÇÕES DE AÇÕES PREVENTIVAS E/OU CORRETIVAS PARA OS ARMADORES, PROPRIETÁRIOS E TRIPULANTES DE EMBARCAÇÕES EM GERAL**

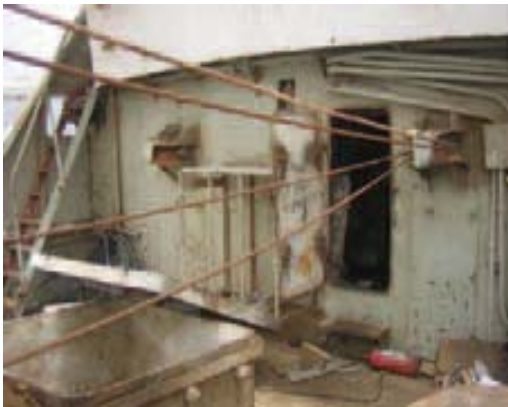
**Figura 1**

A movimentação de peso, os cabos submetidos à tensão, a proximidade da borda da embarcação e as obstruções à passagem devem ser motivo de atenção para todos os membros da tripulação (figuras 1 e 2).
