**MARINHA DO BRASIL**

**DIRETORIA DE PORTOS E COSTAS**

**ACIDENTE COM O NAVIO-TANQUE "BAHAMAS"**

**RELATÓRIO DE INVESTIGAÇÃO DO ACIDENTE**

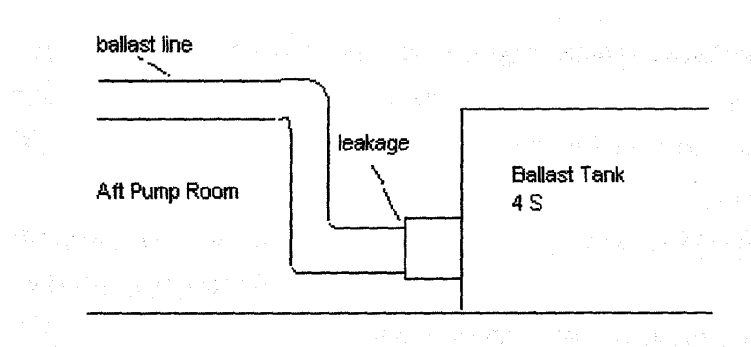
O navio continuou a descarregar e, ao final dessa operação, começou a receber água de lastro nos Tanques de Lastro 4S and 4P, de forma a trimar. Depois de alguns minutos o Bombeador foi à Sala de Bombas e verificou um vazamento através da conexão da rede de lastro com o Tanque

de Lastro 4S, como pode ser visto no diagrama abaixo.

Após ver esse vazamento, o Bombeador informou ao Imediato, o qual ordenou parar a bomba de lastro. A tripulação tentou parar o vazamento por meio de uma braçadeira, mas não obteve sucesso. Nesse momento, a solução de ácido e água já havia atingido o Túnel de Carga. O arranjo montado na Bomba de Carga 12S foi usado para bombear o líquido para o Tanque de Carga 9S, que estava vazio naquele momento.

Depois de notar que o vazamento de água através do Tanque de Carga 4S da linha de lastro reagia com o ácido deixado no fundo da Praça de Bombas, assim gerando uma substância altamente corrosiva, a tripulação tentou apenas drenar aquele líquido para um Tanque de Carga e não foi capaz de avaliar os riscos que essa situação poderia causar para o navio.

O líquido restante dentro da Praça de Bombas corroeu as Linhas de Lastro localizadas no fundo daquele compartimento e, posteriormente, as Linhas de Carga, permitindo uma comunicação entre os Tanques de Lastro e Tanque de Carga pela Praça de Bombas, originando uma reação química violenta dentro do navio.

I - As bombas de lastro e as linhas de lastro devem ser localizadas de maneira a evitar o contato com qualquer vazamento possível de linhas de carga e bombas de carga;
