**MARINHA DO BRASIL
DIRETORIA DE PORTOS E COSTAS**

**ACIDENTE COM A PLATAFORMA P-36
- 20 DE MARÇO DE 2001 -**

RELATÓRIO DE INVESTIGAÇÃO

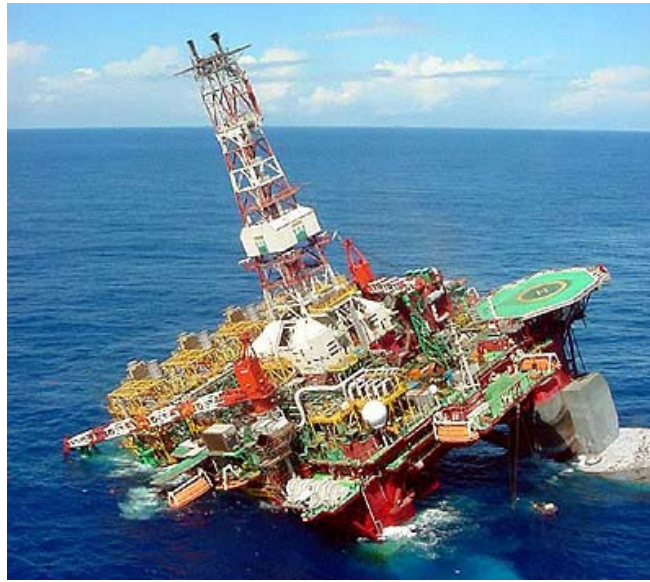
O adernamento da plataforma prosseguiu em decorrência do alagamento lento e progressivo, atingindo 21 graus em torno das 15h do mesmo dia.

P-36 adernada

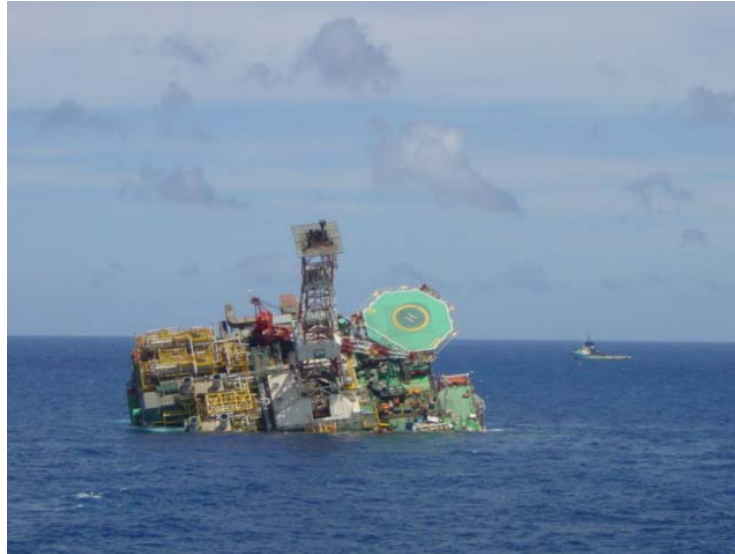
Na madrugada do dia 20 de março, o barco de apoio constatou o agravamento da situação, tendo a plataforma atingido 30 graus de inclinação às 2h 45 min.

P-36 na manhã do dia 20 de março

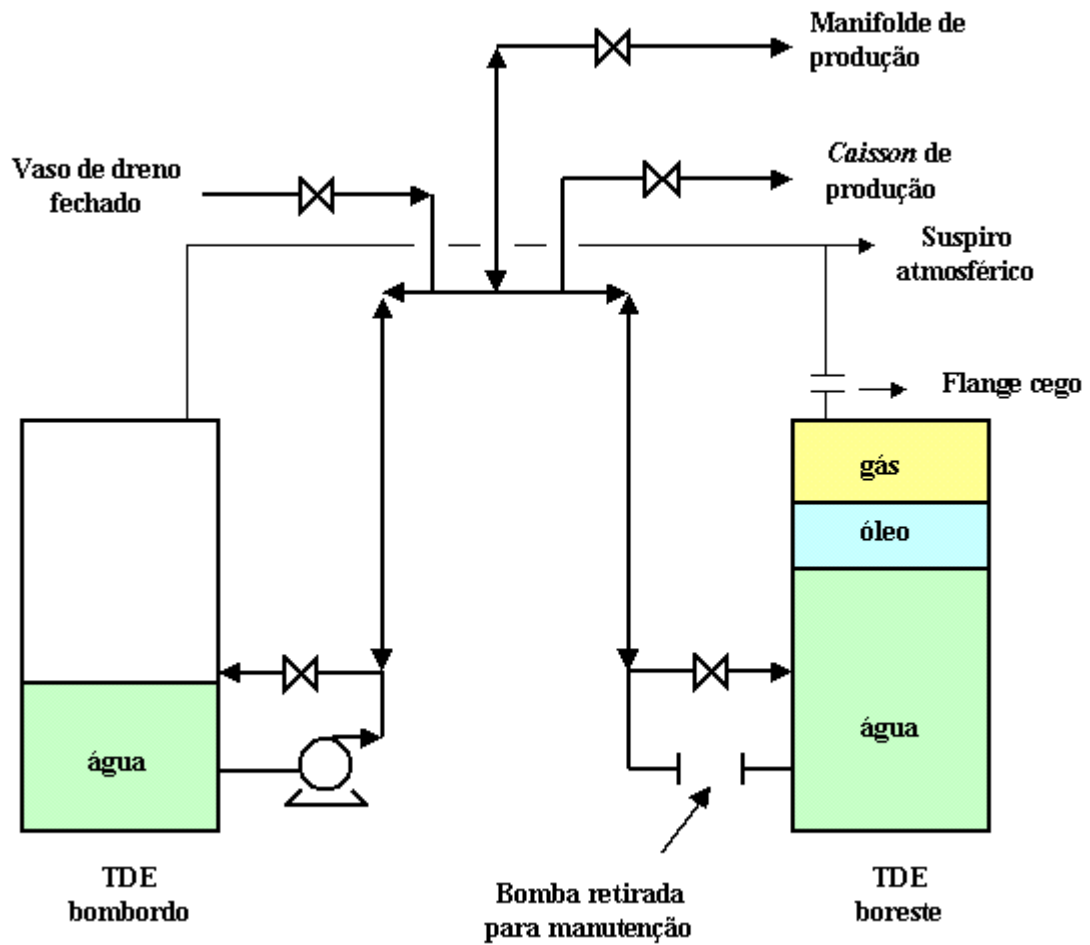
Anexo 4.b

A bomba de esgotamento do tanque de drenagem de emergência de popa boreste foi retirada para reparo no dia 10 de fevereiro, quando parte considerável da capacidade do tanque estava preenchida com água contaminada, não tendo mais retornado a operação. Posteriormente, a linha de suspiro atmosférico desse tanque foi vedada com flange cego para evitar o ingresso de água em seu interior, proveniente do vaso de dreno aberto devido ao entupimento de sua linha de descarga, conforme pode ser visto no [Anexo 4.b](#) e [Anexo 9](#).

Houve dificuldades operacionais para dar partida na bomba de esgotamento, o que só veio a ocorrer 54 min após o início da operação. Durante esse período ocorreu fluxo reverso de hidrocarbonetos para as linhas de escoamento dos tanques de drenagem de emergência.

A válvula de admissão do tanque de boreste permitiu a passagem de fluidos para seu interior, presumivelmente por estar parcialmente aberta ou ter sido danificada. Em consequência, como o tanque tinha seu suspiro bloqueado, conforme descrito anteriormente, houve a pressurização contínua do mesmo decorrente da entrada de óleo e gás proveniente do manifolde de produção.

Após 54 min ocorreu a partida da bomba, diminuindo sensivelmente o fluxo reverso de hidrocarbonetos, porém não interrompendo a pressurização do tanque de boreste porque a água bombeada se dirigiu para este equipamento.

**Fluxograma de Processo dos Tanques de Drenagem de Emergência
na Ocasão da Primeira Explosão**

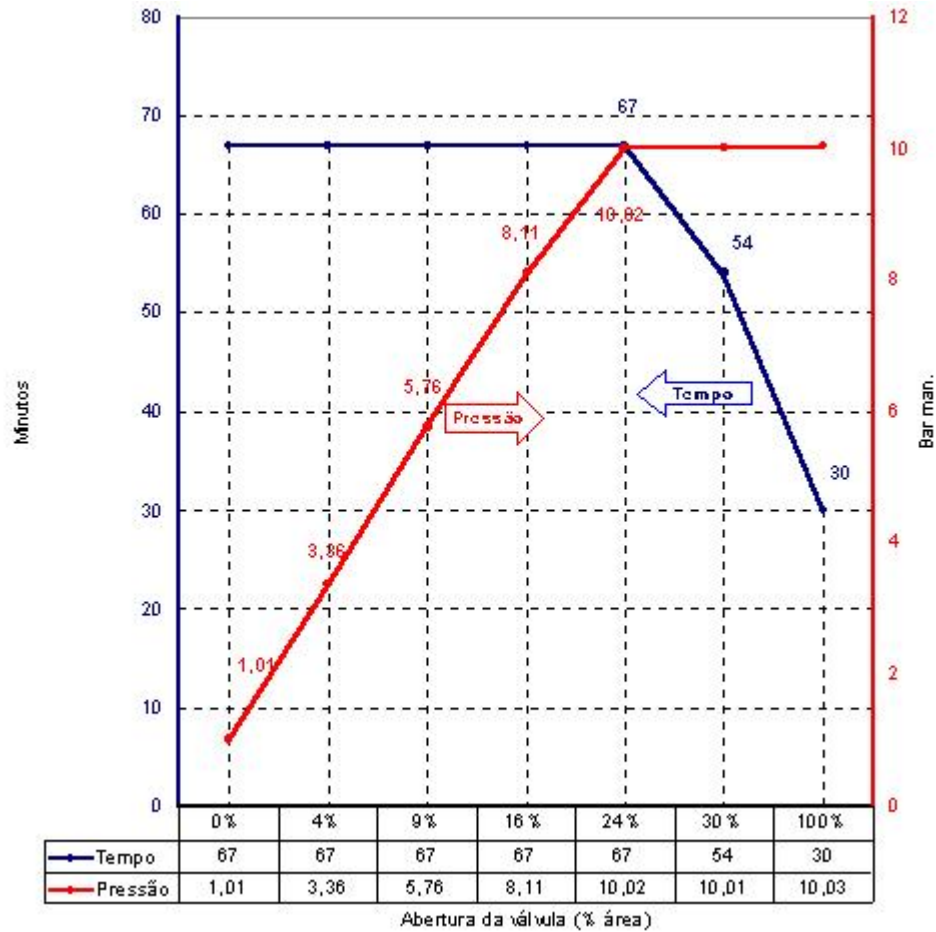
Anexo 5

O tanque de drenagem de emergência de popa boreste foi pressurizado durante 121 min até atingir uma pressão de cerca de 10 bar, recebendo aproximadamente 13 metros cúbicos de óleo, 1460 metros cúbicos de gás e 64 metros cúbicos de água, expressos nas condições básicas de pressão e temperatura. Esses resultados foram obtidos por simulação matemática realizada pela ANP, considerando uma abertura da válvula de admissão de 24 % em área para que o tanque atingisse a pressão supracitada em 67 min após o funcionamento da bomba do tanque de bombordo, conforme pode ser visto no [Anexo 5](#).

Por volta de 0h 22 min do dia 15 de março de 2001, ao atingir a pressão de cerca de 10 bar, relatada por equipe técnica da Petrobras como sendo sua pressão de ruptura, o tanque se rompeu, liberando água, óleo e gás para o interior da coluna. Não foi considerado na simulação o aumento do volume interno do tanque decorrente da deformação mecânica antes do rompimento.

Tempo Decorrido e Pressão no Tanque versus Abertura da Válvula

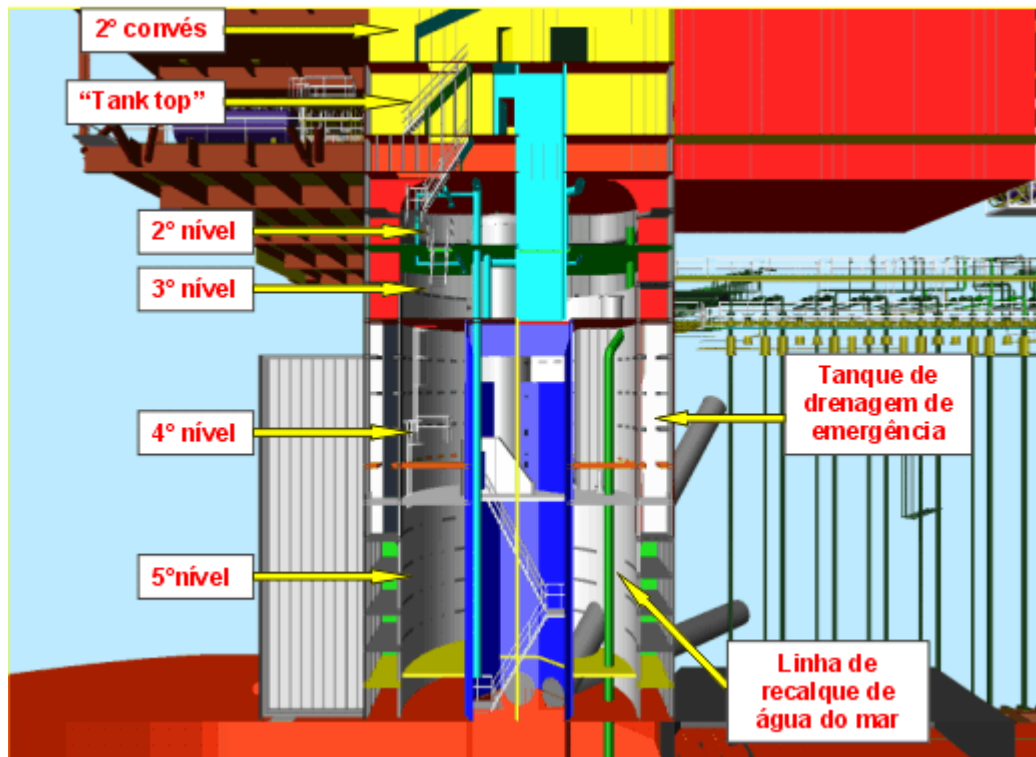
Anexo 6
Coluna de Popa Boreste

O gás liberado do tanque atingiu a área interna do convés do tank top e do convés principal através do sistema de ventilação da coluna e das linhas rompidas dos suspiros dos tanques localizados abaixo do quarto nível, ativando os sensores de gás. A liberação de gás foi confirmada instantes após a "primeira explosão" pela detecção de gás em duas tomadas de ar de ventilação, uma para a coluna de popa boreste e outra para a área interna do convés do tank top e em outros sensores localizados no convés principal.

As áreas da plataforma que foram ocupadas pelo gás liberado do tanque de drenagem de emergência encontram-se representadas no [Anexo 6](#) e no [Anexo 7](#).

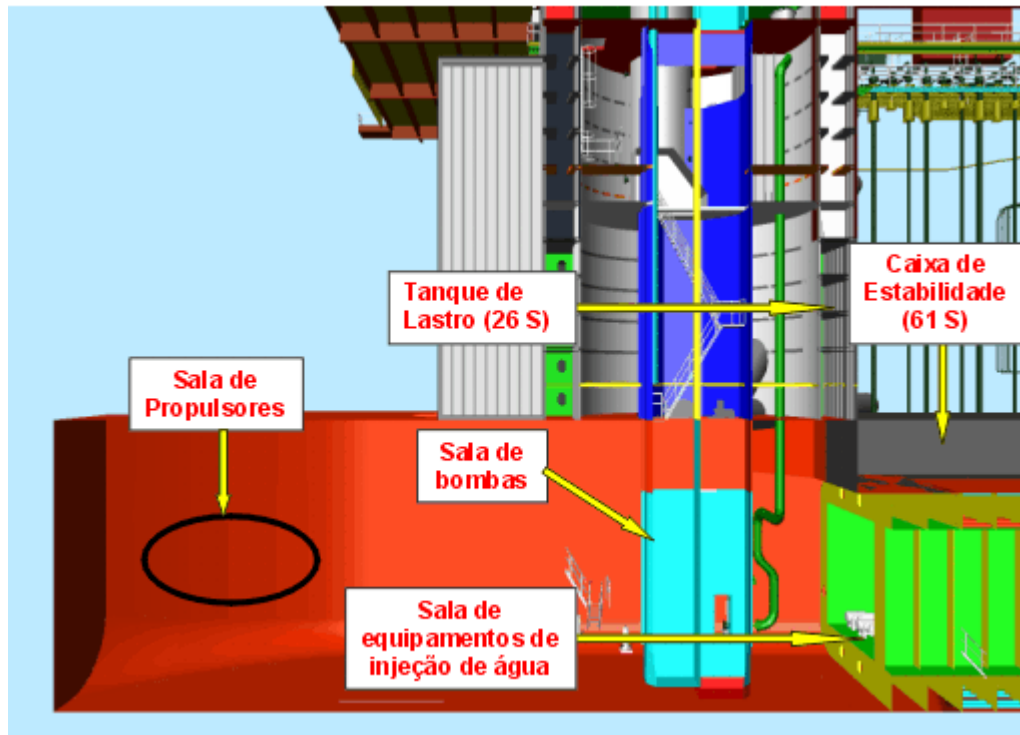
Anexo 8
Coluna e parte do Flutuador de Popa Boreste

A partir do instante em que o nível de água nesse compartimento atingiu a altura dos dampers do sistema de ventilação da coluna, a água migrou para a parte inferior da coluna através da abertura existente devido ao não fechamento automático desses dampers (seus atuadores apresentavam problemas de funcionamento). Os compartimentos imediatamente invadidos foram as salas de bombas, de propulsores e de equipamentos do sistema de injeção de água.

No dia anterior ao acidente, as elipses de acesso ao tanque de lastro na coluna de popa boreste e à caixa de estabilidade localizada acima do flutuador, junto a essa coluna, haviam sido abertas para possibilitar a inspeção do reparo da trinca verificada nesta caixa. Essa inspeção estava programada para ocorrer no dia seguinte.

É importante registrar que a abertura do tanque de lastro e da caixa de estabilidade mencionados permitiu que o alagamento da parte inferior da coluna progredisse para esses espaços abertos, uma vez que eles tinham intercomunicação com a sala de bombas já inundada. Esse alagamento contribuiu decisivamente para o adernamento acelerado da plataforma.

A figura do [Anexo 8](#) ilustra os compartimentos da coluna e flutuador que foram alagados.

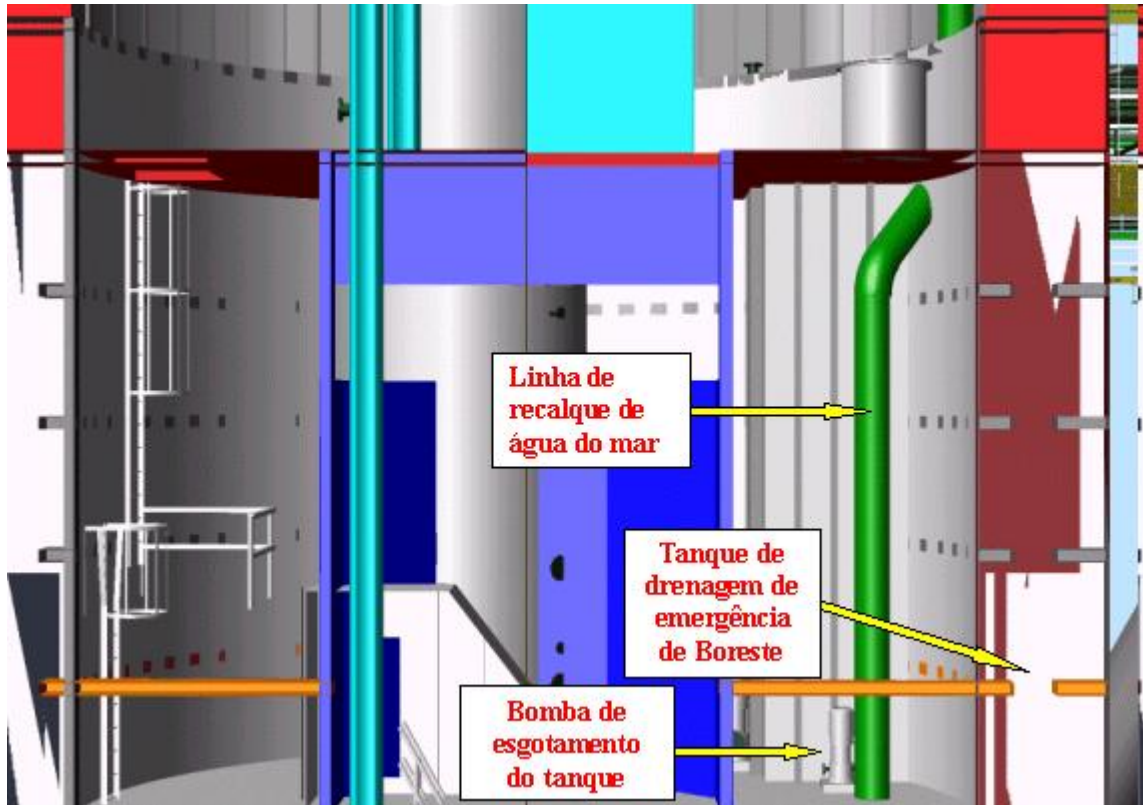
**Anexo 9
Quarto nível da Coluna de Popa Boreste**

O isolamento da linha de suspiro alterou as características de projeto do tanque, já que esse equipamento foi construído para operar à pressão atmosférica e, dessa maneira, ficou sujeito a ser indevidamente pressurizado. Tal procedimento somente poderia ter sido efetuado após prévio esgotamento do tanque, seguido do isolamento da rede de admissão. Cabe ressaltar que tal procedimento foi determinante para permitir a pressurização posterior do tanque e sua conseqüente ruptura.

O colapso da estrutura do tanque provocou a transferência dos fluidos do seu interior para o compartimento do quarto nível, além do rompimento da tubulação de 18 polegadas de água salgada que passava junto ao mesmo, dando início ao alagamento da coluna. Como consequência o anel de incêndio foi despressurizado, levando à parada automática (shut down) da planta de processo. Houve também rompimento de linhas de suspiro atmosférico de tanques localizados abaixo do terceiro nível da coluna.
