## RECOMENDAÇÕES DE AÇÕES PREVENTIVAS E/OU CORRETIVAS PARA OS ARMADORES, PROPRIETÁRIOS E TRIPULANTES DE EMBARCAÇÕES EM GERAL

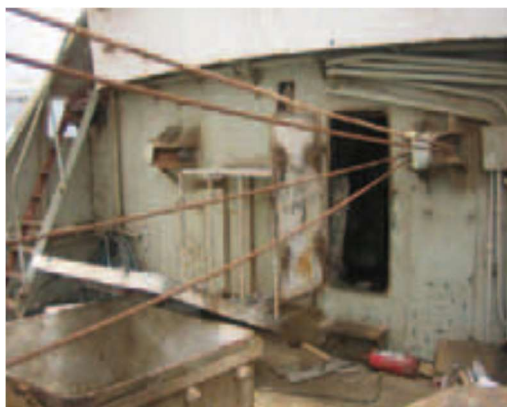
**Figura 1**

A movimentação de peso, os cabos submetidos à tensão, a proximidade da borda da embarcação e as obstruções à passagem devem ser motivo de atenção para todos os membros da tripulação (figuras 1 e 2).

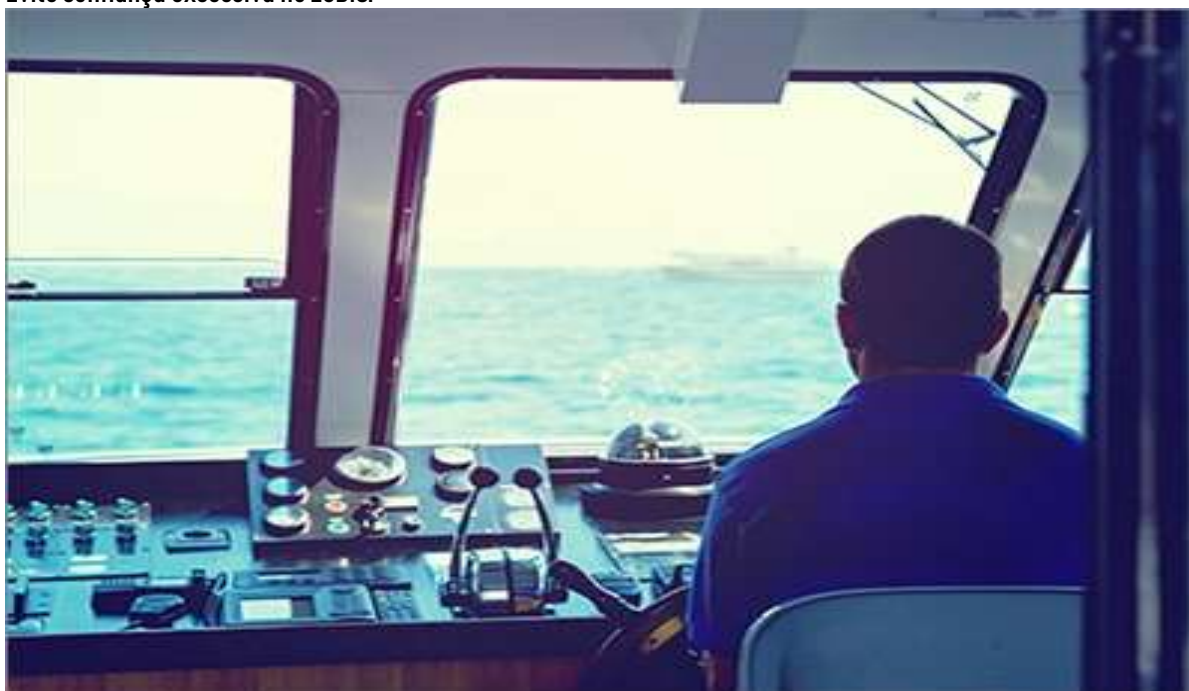
Evite confiança excessiva no ECDIS:

Está em discussão na IMO (NAV 57/15) a existência de anomalias operacionais no “software” em uso nos equipamentos do Sistema de Informação e de Apresentação de Cartas Náuticas Eletrônicas (Electronic Chart Display and Information System – ECDIS). Até este fato ser esclarecido, deve ser dada uma atenção redobrada na navegação nos navios com ECDIS redundante.
