## **RECOMENDAÇÕES DE AÇÕES PREVENTIVAS E/OU CORRETIVAS PARA OS ARMADORES, PROPRIETÁRIOS E TRIPULANTES DE EMBARCAÇÕES EM GERAL**

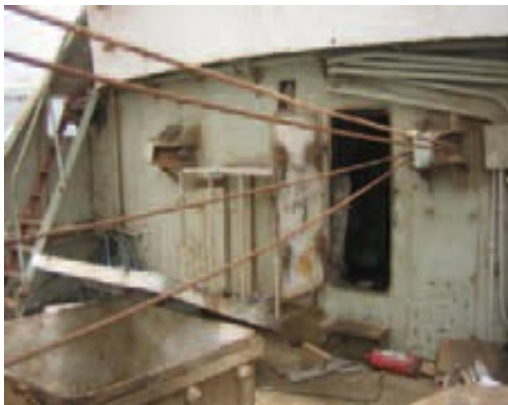
**Figura 1**

A movimentação de peso, os cabos submetidos à tensão, a proximidade da borda da embarcação e as obstruções à passagem devem ser motivo de atenção para todos os membros da tripulação (figuras 1 e 2).
