Recomendações de Segurança dos Armadores, Marinas, Iates Clubes e Escolas Náuticas

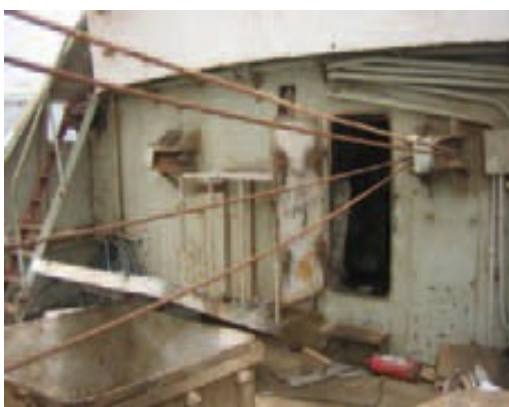
Figura 1

A movimentação de peso, os cabos submetidos à tensão, a proximidade da borda da embarcação e as obstruções à passagem devem ser motivo de atenção para todos os membros da tripulação (figuras 1 e 2).
