DESCRIÇÃO DE ESTAÇÃO MAREGRÁFICA

F-41 – Padrão - Chaves – 10515 - Versão 1/2005

Estação Chaves

Localidade Ilha do Marajó

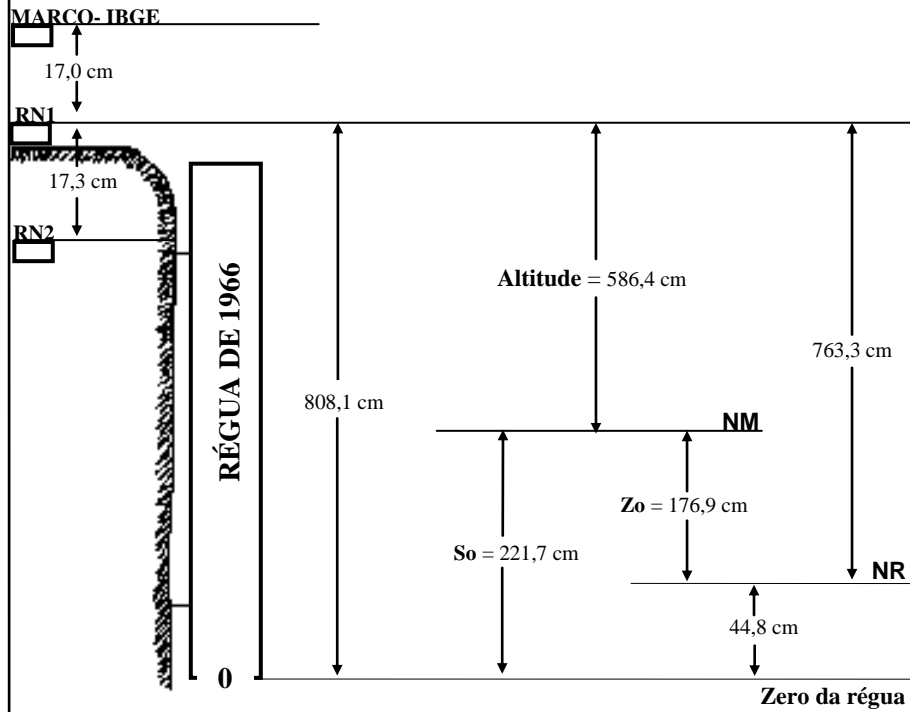
Diagrama

O nível de redução está 44,8 centímetros acima do zero da régua de 1966.

RN-1 – Situada na porta da Igreja de Santo Antônio. Está 808,1 cm acima do zero da régua "A". Citada a partir de 1966.

RN-2 – Situada na porta do Mercado Municipal. Está 790,8 cm acima do zero da régua "A". Citada a partir de 1966.

MT-IBGE – Pilar de concreto entre a Igreja de Santo Antonio e o Mercado Municipal. Está 825,1 cm acima do zero da régua "A". Citada a partir de 1966.

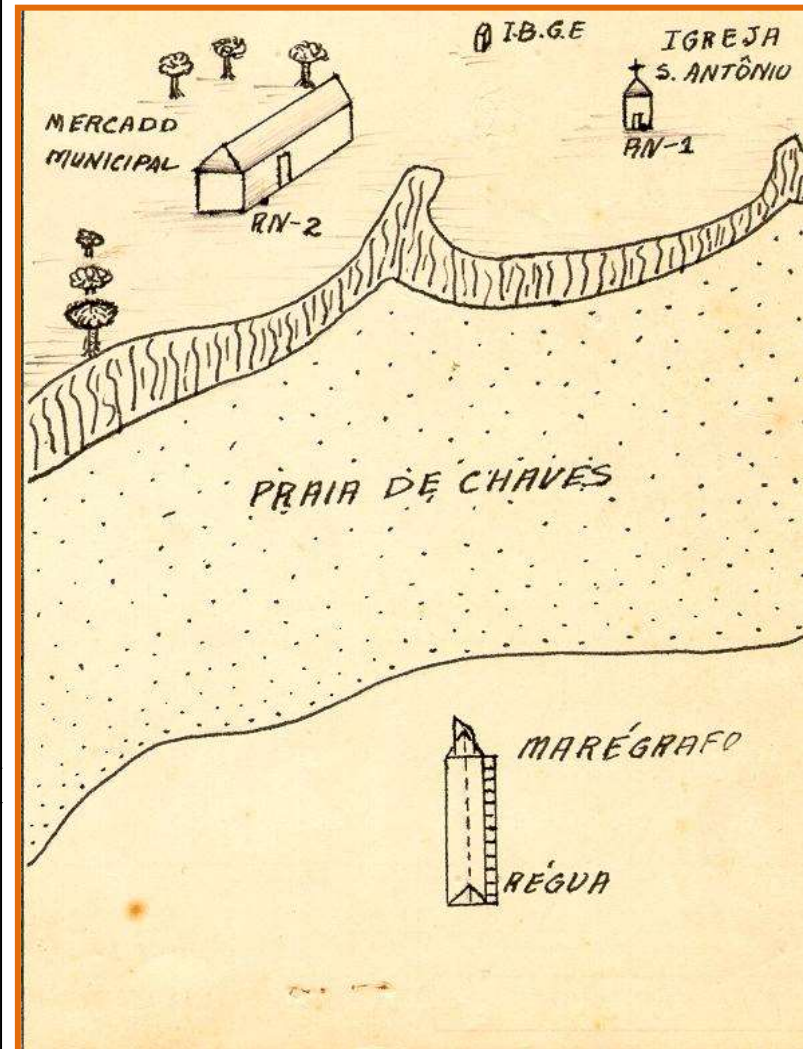
Esquema

Régua "A" - Praia de Chaves em frente ao Mercado Municipal.
