TÁBUAS DAS MARÉS

F41 - Padrão - PORTO DE BELEM - 10520 - Versão 1/2020

DESCRIÇÃO DE ESTAÇÃO MAREGRÁFICA

Estação: PORTO DE BELEM

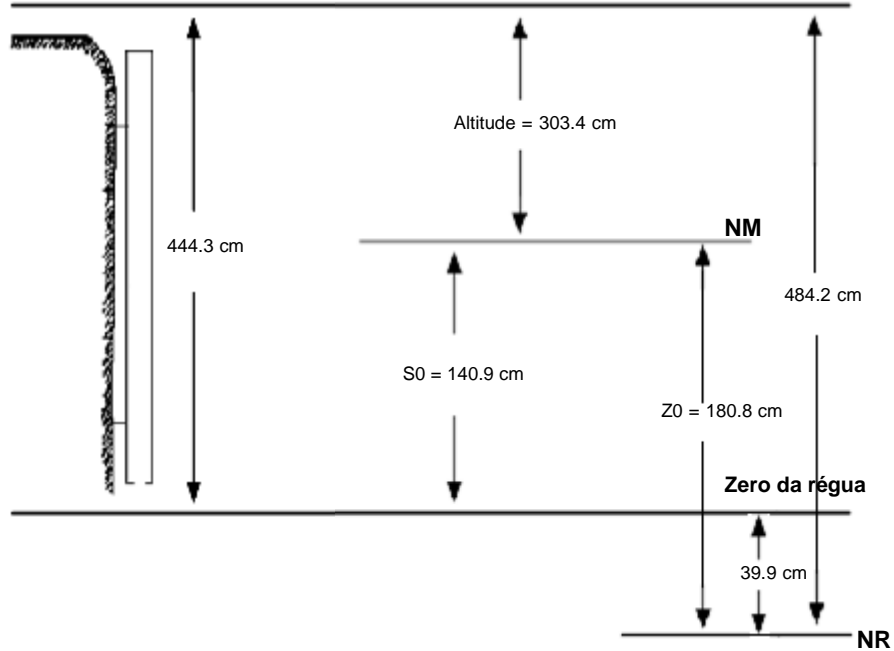
Diagrama

RN-PINO

RN2-DHN

RN-IBGE 3130X

RN-IBGE 3131-A

RN-IBGE 2-IAGS

RN-IBGE 2-IAGS - Cravada junto ao cabeço nº 111, estampado "2 1948". Cravada no concreto do cais, próximo ao armazém nº 12. Implantada em 1948. Citada a partir de 1979.

RN-IBGE 3131-A - Cravada na calçada entre RN-IBGE (2-IAGS) e a RN-2 (DHN), estampado "3131A".

RN-IBGE 3130X - Cravada na calçada junto à esquina do Armazém, estampado "3130-X".

RN2-DHN - Cravada na calçada junto ao muro que faz divisa com o Ver-o-Rio. Implantada em 2002.

RN-PINO - Cravada na calçada junto quina do cais próximo à estação das lanchas da praticagem.
