F-41 – Padrão – Vila Nazaré – 10521 – Versão 1/2011

DESCRIÇÃO DE ESTAÇÃO MAREGRÁFICA

Estação Vila Nazaré

Carta N°. 230 – Proximidades da Barra Sul do Rio Amazonas

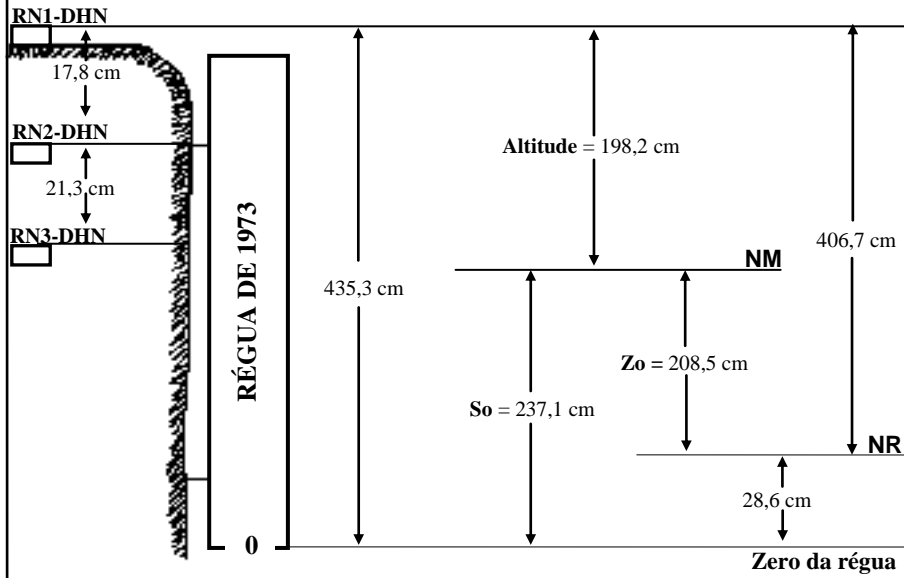
Diagrama

O nível de redução está 28,6 centímetros acima do zero da régua de 1973.

Zero do marégrafo Coincide com o zero da régua.

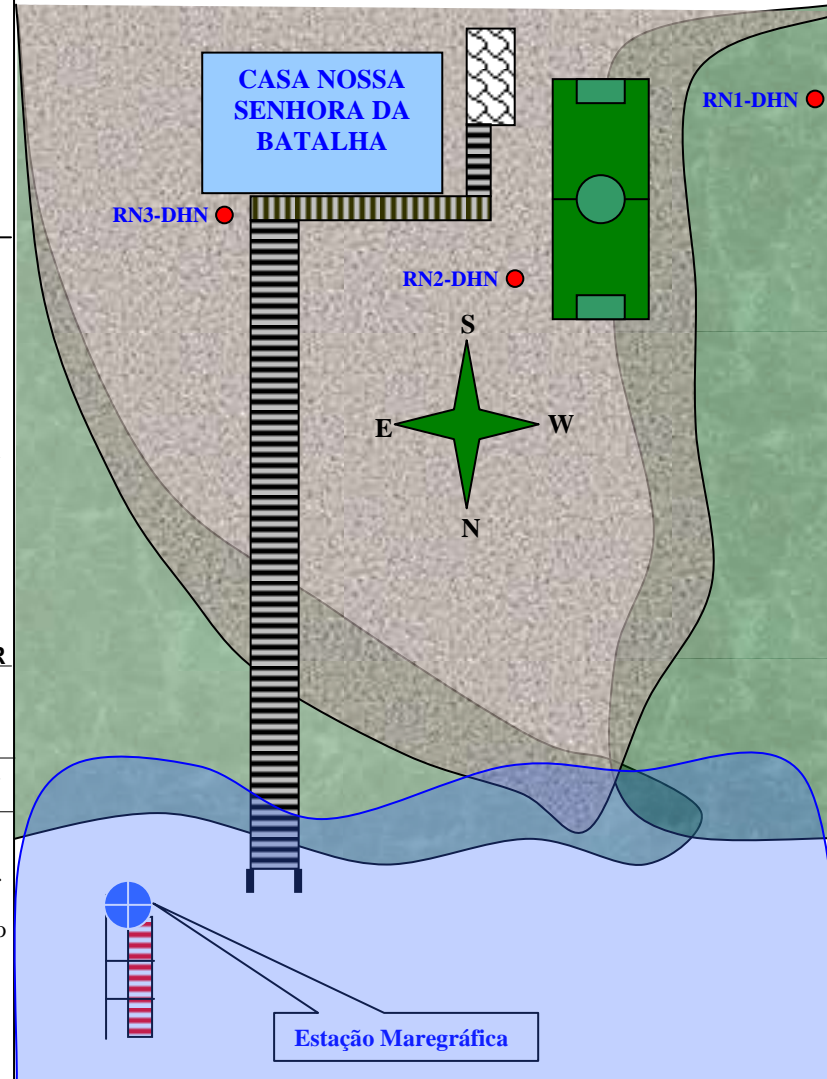
Esquema

A Régua foi colocada em uma plataforma de madeira a 30 metros a leste de uma casa isolada da Vila Nazaré.

RN1-DHN – Cravada no chão a oeste do igarapé dentro da mata, cerca de 100 metros a oeste. Implantada em 1973.

RN2-DHN – Marco testemunho colocado a 20 metros da casa do Sr. Benedito Vitorio e ao lado do campo de futebol. Implantada em 2004.

RN3-DHN – Marco testemunho colocado aos 2 metros da casa Nossa Senhora da Batalha. Implantada em 2007.
