DESCRIÇÃO DE ESTAÇÃO MAREGRÁFICA

F-41-303-001/2019

Estação: SOURE

Localidade: Soure

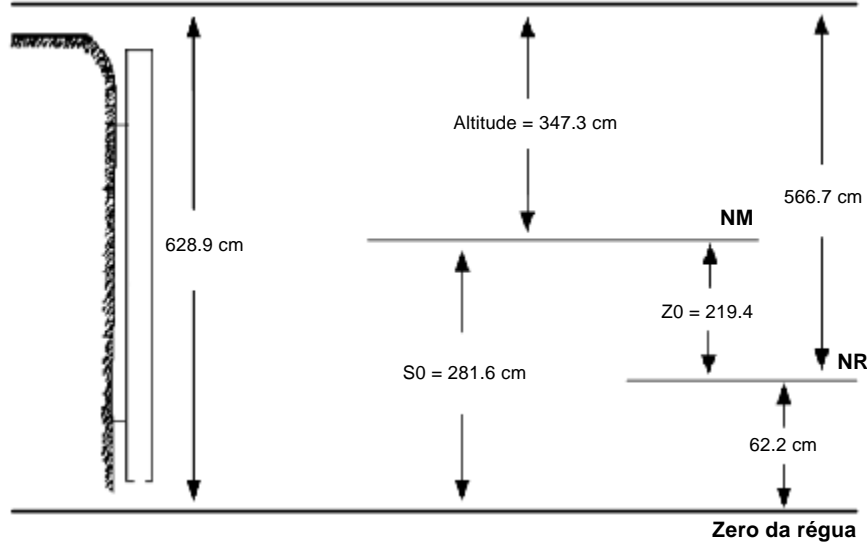
Diagrama

RN5-DHN - Parafuso fixado na borda de concreto da entrada do trapiche, lado direito de quem vai para a estação maregráfica. Implantada em 2012.
RN11-DHN - Fixado na calçada junto à quina à direita do galpão de barcos do IBAMA. Implantado em 1982.
RN-3 - Pino metálico, fixado na calçada, junto a uma coluna do galpão de barcos do IBAMA. Implantada em 2003.
RN12-DHN - Fixada na calçada junto à quina esquerda do galpão de barcos do IBAMA. Implantada em 2010.
RN-13 - Materializada na entrada do cais da Hidroviária de Soure-PA, localizada a esquerda de quem entra em direção ao cais, sendo um parafuso sextavado fixado ao piso. Implantado em 2019.
RN-15 - Materializada no canto esquerdo da calçada de quem se encontra de frente ao Forum da cidade de Soure-PA, sendo um parafuso sextavado fixado ao piso. Implantado em 2019.
RN-16 - Materializada na calçada da orla de Soure-PA, estando localizada em frente ao monumento de revitalização da orla, sendo um parafuso sextavado fixado ao piso. Implantado em 2019.

RN-14 - Materializada a esquerda de quem se encontra de frente da entrada da Hidroviária de Soure-PA, localizada na parte de dentro do canteiro da grama, sendo um parafuso sextavado fixado ao piso dentro de um tubo metálico. Implantado em 2019.

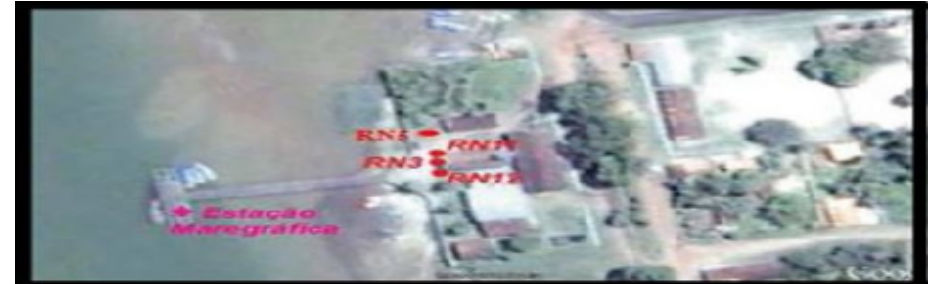
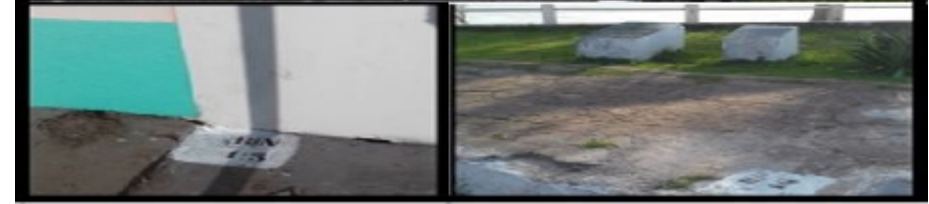
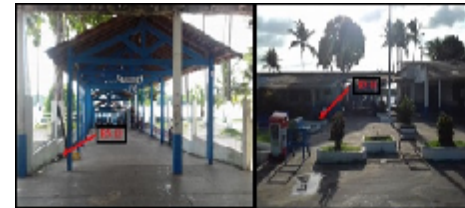
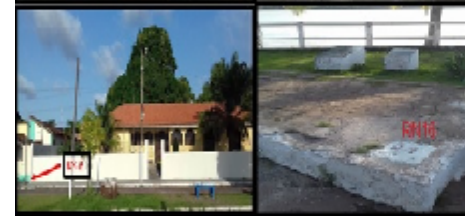
Esquema

Estação maregráfica localizada no antigo entreposto de pesca (desativado) e atual instalação do IBAMA do município de Soure. Foi instalado um marégrafo Thalimedes da OTT em um abrigo de madeira acompanhado de tubulão e tubulinho, fixados em dois suportes de sustentação do trapiche e um conjunto de réguas metálicas no total de 6m. Esta F-41 foi compilada das F-41-310-003/82, F-41-CHD-001/10 , F-41-303-003/12 . Atualizada em 12/08/2019.
