DESCRIÇÃO DE ESTAÇÃO MAREGRÁFICA

F-41-305-404/73

Estação Cocalzinho

LH Carta N°. 305 – Da Ilha do Capim à Ilha da Conceição

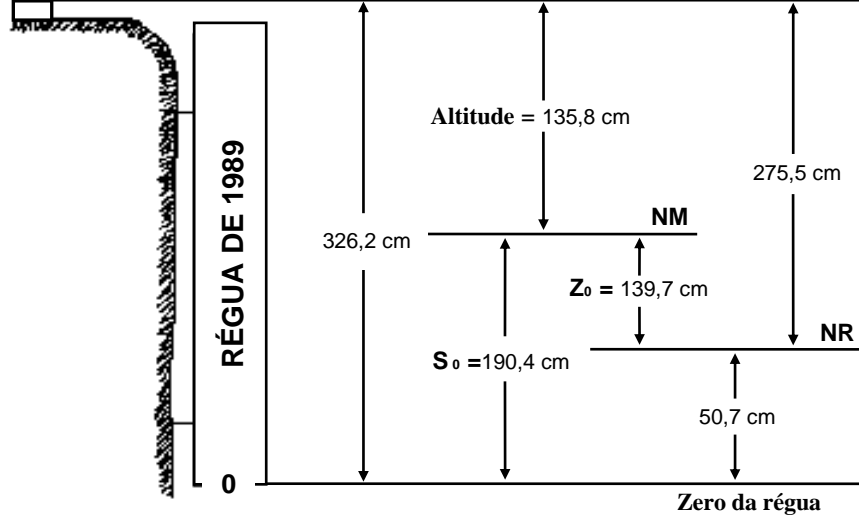
Diagrama

O nível de redução está 50.7 centímetros acima do zero da régua de 1973.

Zero do marégrafo: Coincide com o zero da régua.

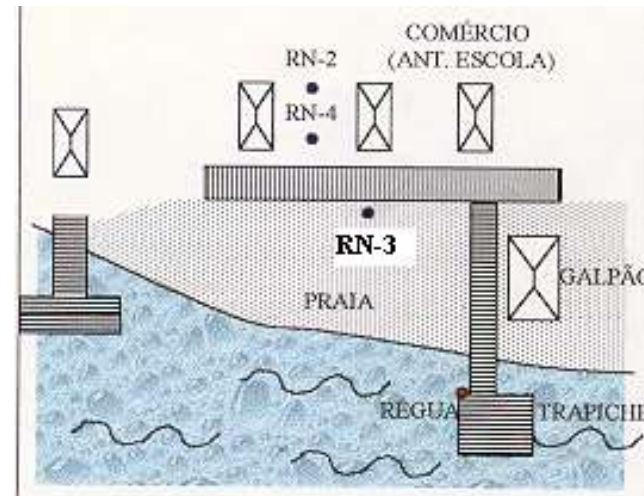
Esquema

RN-2: Marco testemunho padrão DHN, localizada entre as duas residências a ré da RN-4, fixada em pilar de concreto com tubo PVC. Implantada em 1973;**RN-3:** Marco testemunho padrão DHN, localizada a aproximadamente 30 m a oeste do comércio (antiga escola Major Moura Carvalho), em um pilar de concreto. Implantada em 1999;**RN-4:** Marco testemunho padrão DHN, localizada entre as duas residências, fixada em pilar de concreto com tubo de PVC. Implantada a partir de 1999.
