F41 - Padrão - CURRALINHO I - 10583 - Versão 1/2023

DESCRIÇÃO DE ESTAÇÃO MAREGRÁFICA

Estação: CURRALINHO I

LH Carta: 306 - Da Ilha da Conceição aos Estreitos

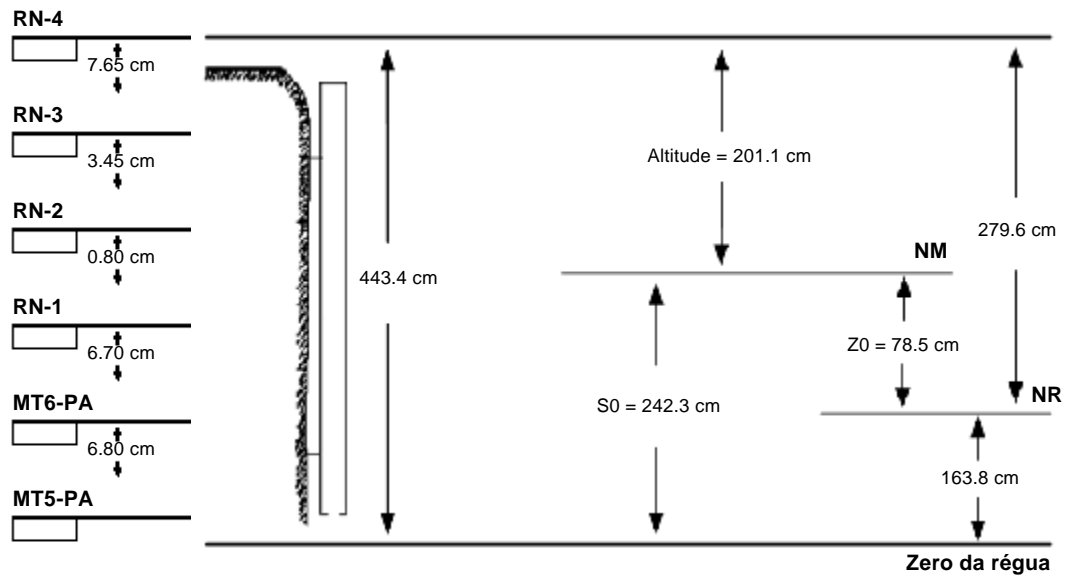
Diagrama

O nível de redução está 163.81 centímetros acima do zero da régua.

Zero do marégrafo: Coincide com o zero da régua

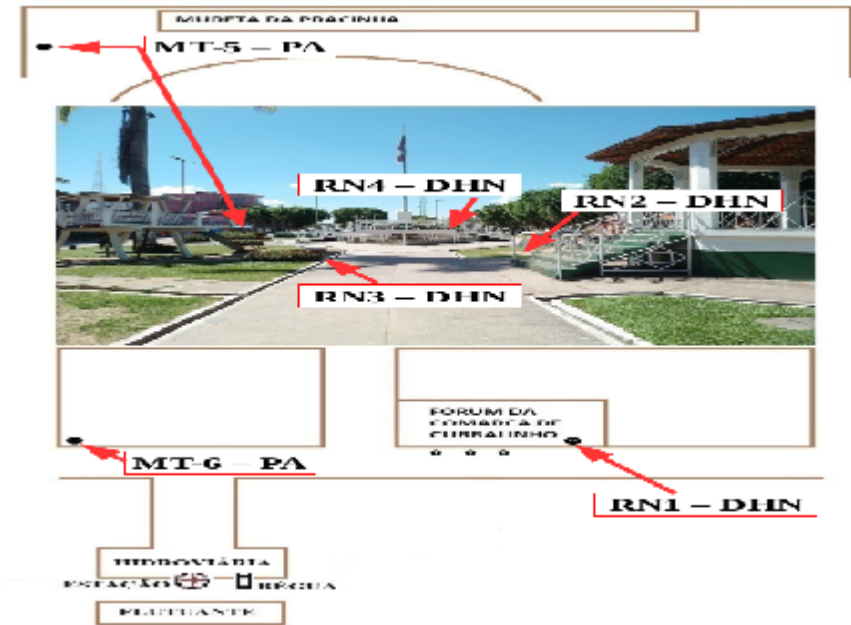
Esquema

Régua de madeira, com 6 metros de comprimento, numerada de 10 em 10 cm.

MT5-PA - Marco testemunho projeto alvorada, situado na extremidade esquerda da calçada da praça, em seu final.

MT6-PA - Marco testemunho projeto Alvorada, situado na extremidade esquerda da calçada da praça próximo à Prefeitura de Currallinho.

RN-1 - Está localizada no batente da porta da frente do Fórum da Comarca de Currallinho. Implantada em 1999.

RN-2 - Está localizada próximo da escada de acesso ao coreto da praça Municipal, em frente ao trapiche da Prefeitura. Implantada em 2018.

RN-3 - Está localizada cerca de 5 metros da RN-5 da praça Municipal, em frente ao trapiche da Prefeitura. Implantada em 2018.

RN-4 - Está localizada cerca de 10 metros da RN-6, praça Municipal, em frente ao trapiche da Prefeitura. Implantada em 2018.
