DESCRIÇÃO DE ESTAÇÃO MAREGRÁFICA

F-41 - 206 - 001/99

Estação: SSN - 41

Localidade: Santana

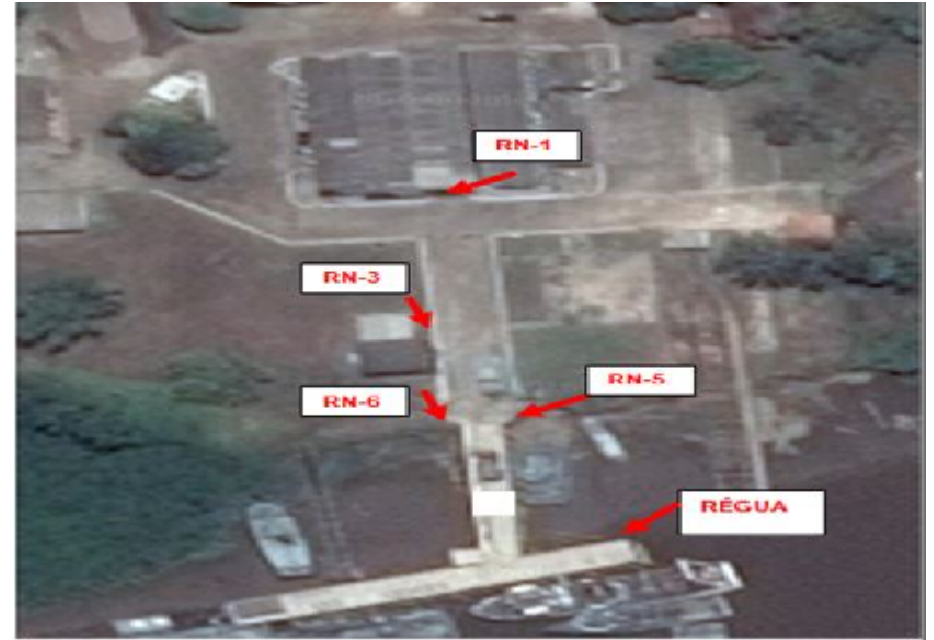
Esquema

RN5 - Localizada no início do cais da CPAP, à esquerda de quem vem de terra.

RN6 - Localizada no início do cais da CPAP, à direita de quem vem de terra.

RN3-DHN - Localizada próximo à guarita do posto de abastecimento de combustíveis do SSN-41.

RN1- DHN - Localizada na calçada, no canto esquerdo da entrada principal do prédio da administração do SSN-41. Citada a partir de 1994.
