## DESCRIÇÃO DE ESTAÇÃO MAREGRÁFICA

F-41-4101A-002/05

Estação: BOA VISTA DAS PRACUBINHAS

LH Carta: 4101A - De Macapá à Ilha de Santana

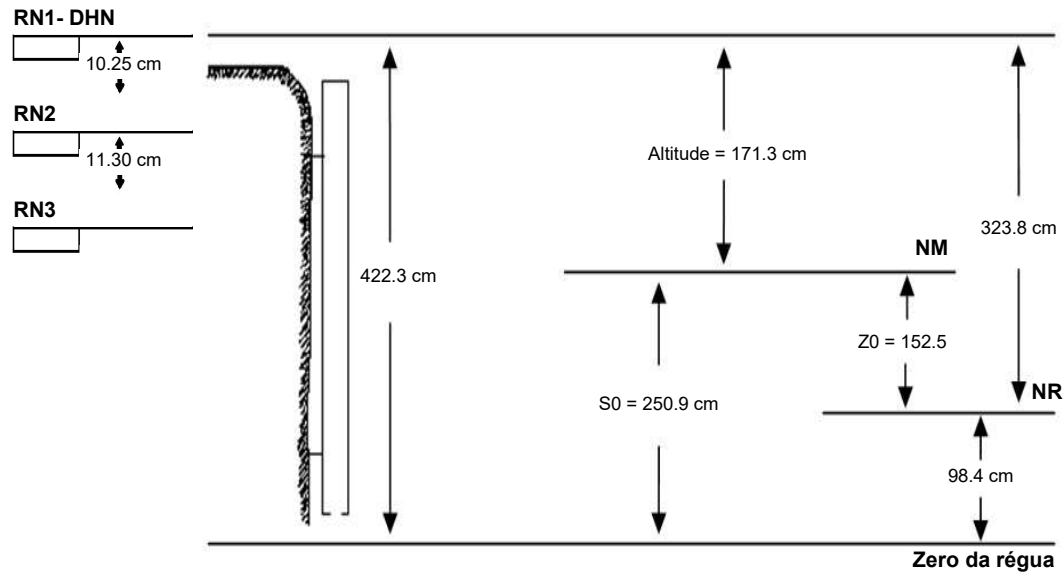
## Diagrama

O nível de redução está 98.42 centímetros acima do zero da régua.

RN3 - Parafuso de aço, fixado em um tubo de metal, fincado ao lado da varanda, nos fundos, do Posto Médico. Implantada em 2015. Rastreada em 26/02/2019.

RN2 - Parafuso de aço, fixado em um tubo de metal, fincado ao lado da varanda, do Posto Médico. Implantada em 2015.

RN1- DHN - Marco Testemunho padrão da DHN, fixado na entrada (varanda) do Posto Médico. Implantada em 2005.
