F41 - Padrão - BOM JARDIM - 10640 - Versão 1/2021

DESCRIÇÃO DE ESTAÇÃO MAREGRÁFICA

F-41 - Cq R Moju - 001/21

Estação: BOM JARDIM

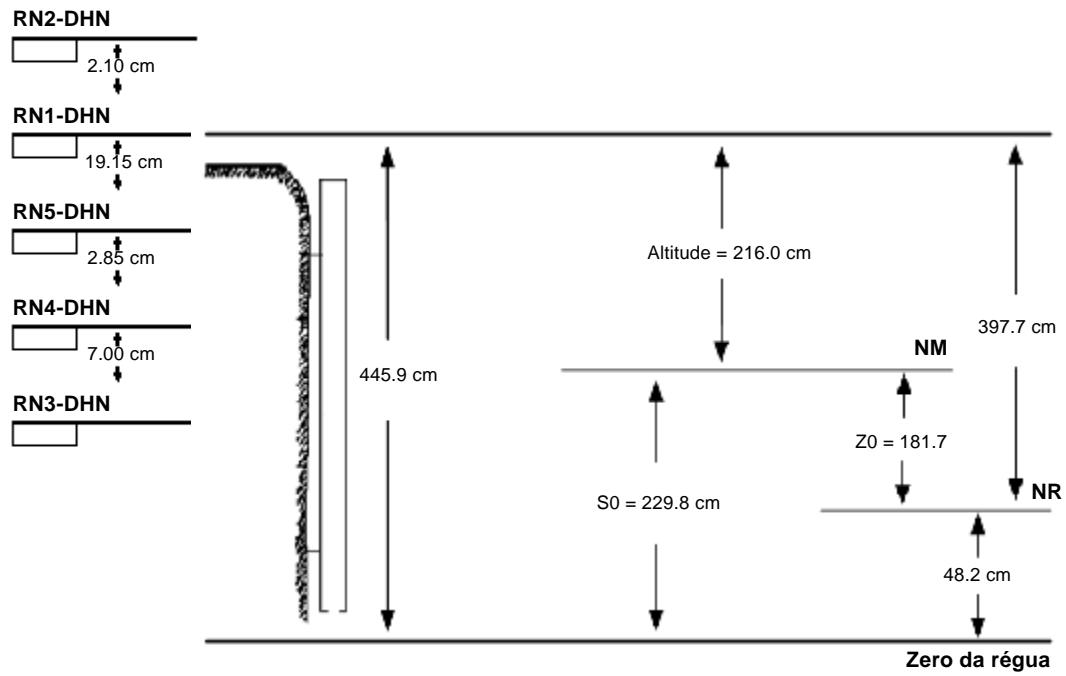
Diagrama

O nível de redução está 48.16 centímetros acima do zero da régua.

Zero do marégrafo: Coincide com o zero da régua

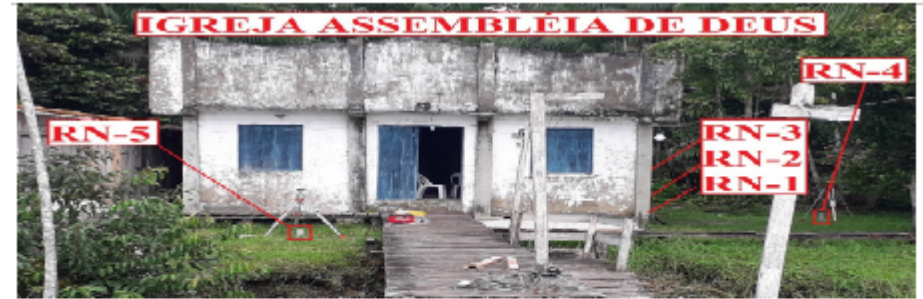
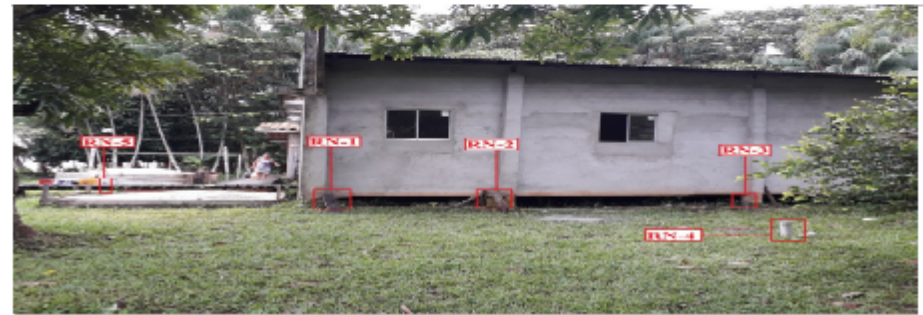
Esquema

Régua de madeira com 6 metros de comprimento, graduada de 5 em 5 cm e numerada de 10 em 10 cm. Está fixada nas proximidades do cais da igreja Assembleia de Deus da localidade.

RN3-DHN - Parafuso sextavado fixado no terceiro pilar da lateral esquerda da igreja. Implantado em 2021.
RN4-DHN - Parafuso sextavado fixado em pilar de concreto de 100mm, localizado no gramado lateral esquerdo da igreja. Implantado em 2021.
RN5-DHN - Parafuso sextavado fixado em pilar de concreto de 100mm, localizado no gramado frontal da igreja. Implantado em 2021.
RN1-DHN - Parafuso sextavado fixado no primeiro pilar da lateral esquerda da igreja. Implantado em 2021.
RN2-DHN - Parafuso sextavado fixado no segundo pilar da lateral esquerda da igreja. Implantado em 2021.
