DESCRIÇÃO DE ESTAÇÃO MAREGRÁFICA

F-41 - Cq R Moju - 001/21

Estação: MOJU

Localidade: Moju

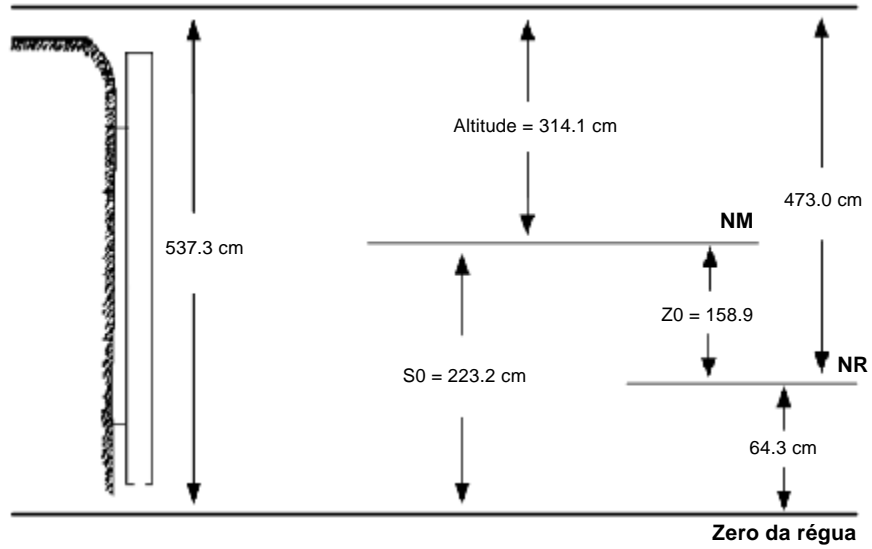
Diagrama

O nível de redução está 64.26 centímetros acima do zero da régua.

RN1-DHN - Parafuso sextavado fixado no primeiro pilar de acesso ao cais do Mercado Municipal, do lado direito de quem chega pelo rio. Implantado em 2021.
RN5-DHN - Parafuso sextavado fixado próximo à parada de ônibus, ao lado do Mercado Municipal. Implantado em 2021.
RN3-DHN - Parafuso sextavado fixado no segundo pilar do canteiro do Mercado Municipal, de frente para o rio Moju. Implantado em 2021.
RN2-DHN - Parafuso sextavado fixado no primeiro pilar do canteiro do Mercado Municipal, de frente para o rio Moju, próxima à RN-3. Implantado em 2021.
RN4-DHN - Parafuso sextavado fixado no último pilar do canteiro do Mercado Municipal, de frente para o rio Moju. Implantado em 2021.

RN4-DHN

RN2-DHN

RN3-DHN

RN5-DHN

RN1-DHN

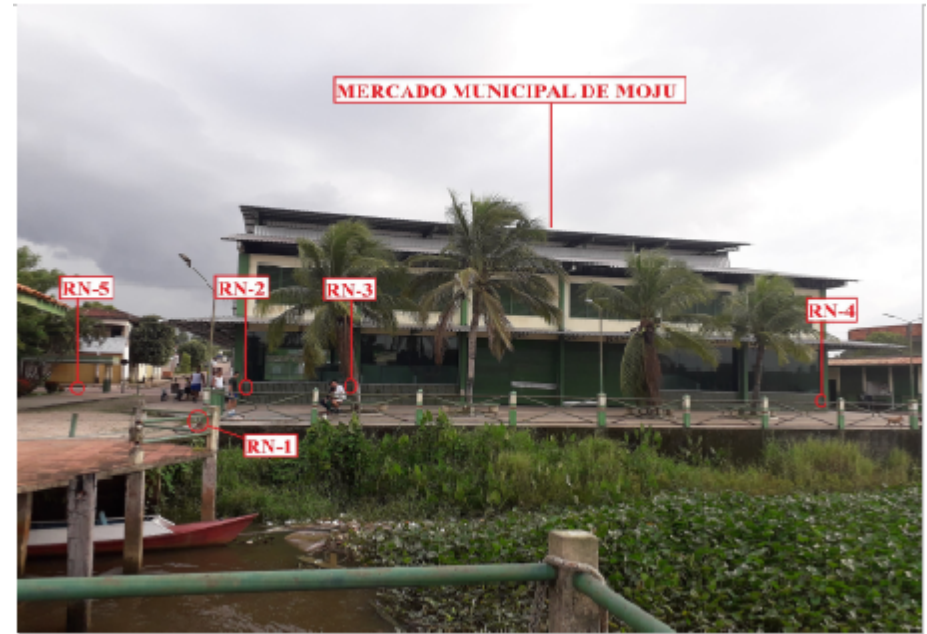
Esquema

Régua de madeira com 6 metros de comprimento, graduada de 5 em 5 cm e numerada de 10 em 10 cm. Está fixada no cais do Mercado Municipal de Moju.
