F41 - Padrão - MAIAUATÁ I - 10644 - Versão 1/2024

## DESCRIÇÃO DE ESTAÇÃO MAREGRÁFICA

F-41 - Cq R Moju - 001/21

Estação: MAIAUATÁ I

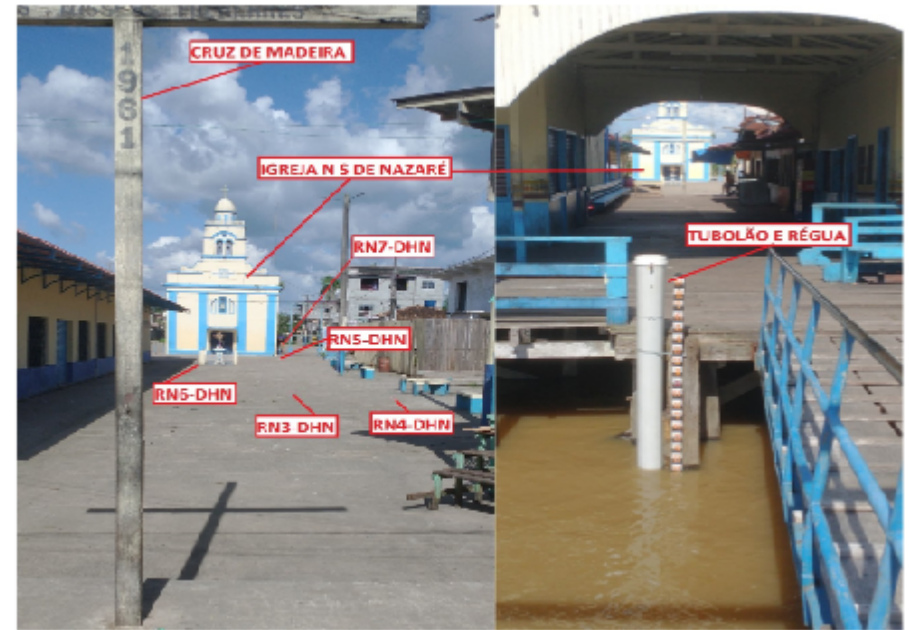
## Esquema

Régua de madeira com 6,1 metros de comprimento, graduada de 5 em 5 cm e numerada de 10 em 10 cm. Está fixada no Trapiche Municipal de Maiuatá.
