DESCRIÇÃO DE ESTAÇÃO MAREGRÁFICA

F-41-4343B-005/2021

Estação: VILA NOVA VIDA

Localidade: Itaquara com Canal do Vieira

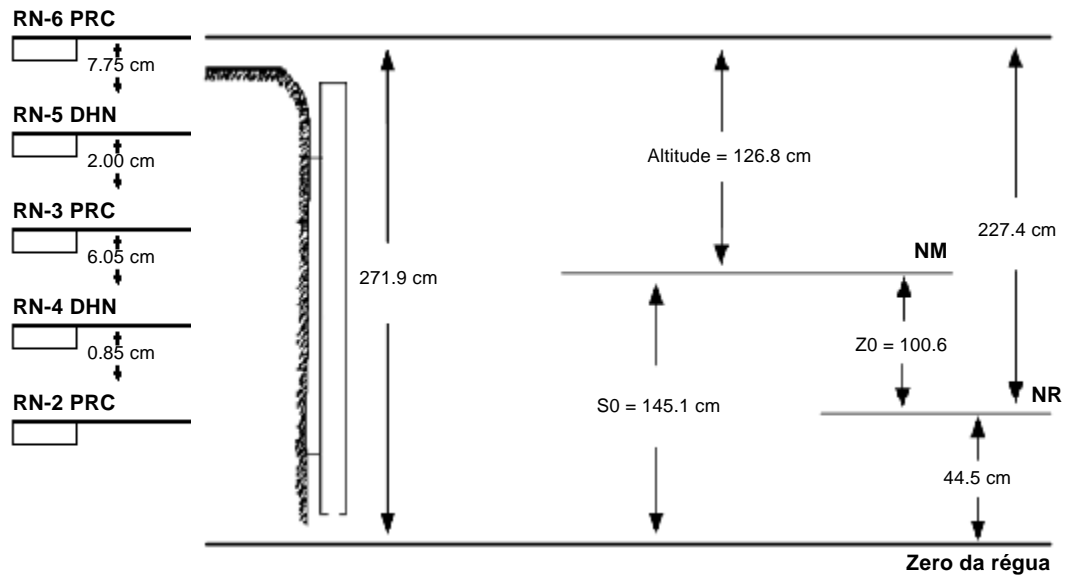
Diagrama

O nível de redução está 44.49 centímetros acima do zero da régua.

Zero do marégrafo: Não coincide com o zero da régua.

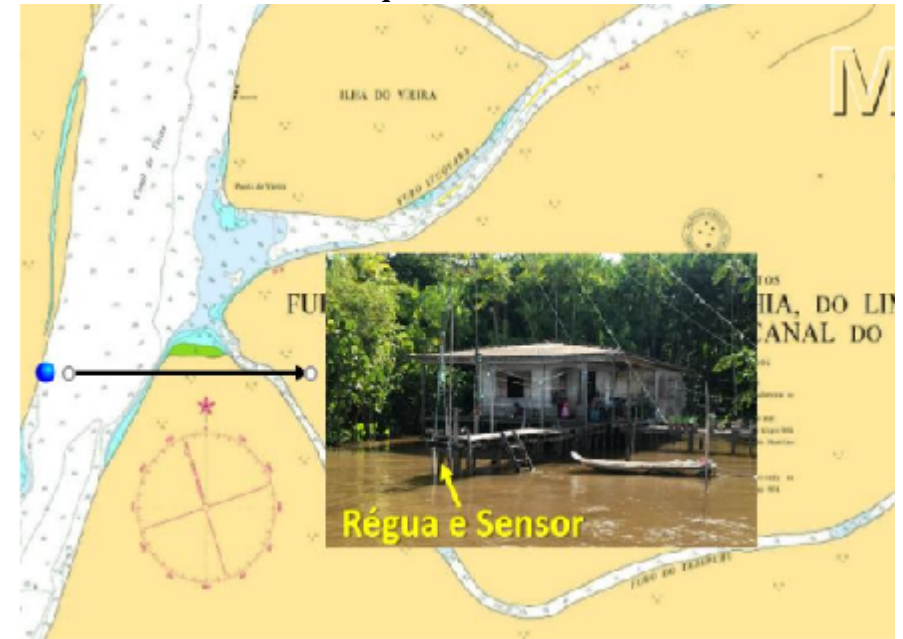
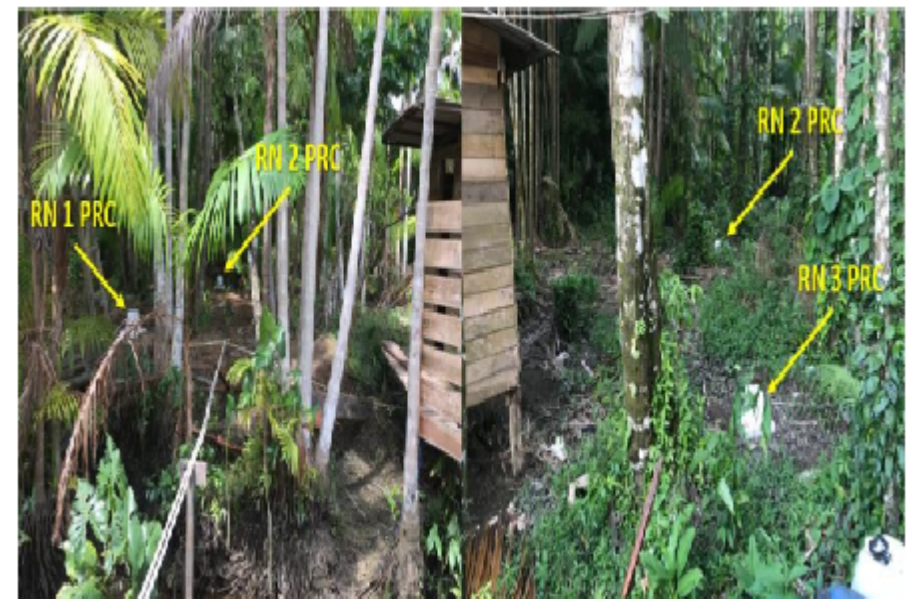
Esquema

O tubo tranquilizador, de PVC e 50 mm de diâmetro, onde foi instalado os sensores de pressão, foi fixado na extremidade do trapiche da casa do Sr. Olivaldo, justamente com a régua maregráfica, composta de 4 seções de régua padrão Hidromec de PVC, 1 m de comprimento.

RN-2 PRC - Instalada na posição Lat. 01°07,317' S e Long. 051°13,608' W, consiste em uma chapa em alumínio, cravada em estrutura de concreto armado tronco piramidal, com a inscrição RN-2 PRC em baixo relevo, tanto na base, quanto na chapa, Localizada a cerca de 50m à direita da RN-1, atrás da casa do Sr. Cleiton, a qual situa-se nos fundos da casa do Sr. Olivaldo.

RN-3 PRC - Instalada na posição Lat. 01°07.315' S e Long. 051°13,605' W, consiste em uma chapa em alumínio, cravada em estrutura de concreto armado tronco piramidal, com a inscrição RN-3 PRC em baixo relevo, tanto na base, quanto na chapa. localizada entre a casa e o banheiro do Sr. Cleiton, situados nos fundos da casa do Sr. Olivaldo.

RN-6 PRC - Instalada na posição lat 01° 07,326' S e long 051° 13,606' W, consiste em uma chapa em alumínio, cravada de concreto armado tronco piramidal, com a inscrição RN-1 PRC em baixo relevo, tanto na base, quanto na chapa. localizada nos fundos da casa do Sr. Olivaldo, a direita da passarela de acesso ao igarapé e a serraria.
