## DESCRIÇÃO DE ESTAÇÃO MAREGRÁFICA

F-41-4343 B-004/2021

Estação: SANTA CRUZ DO AMAZONAS

Localidade: Furo Ituquara com Canal do Vieira

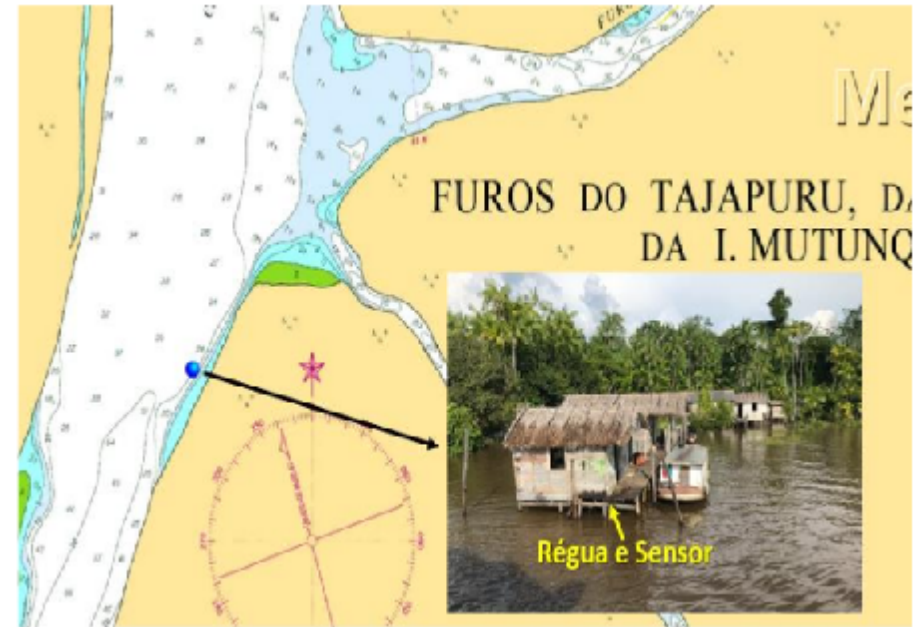
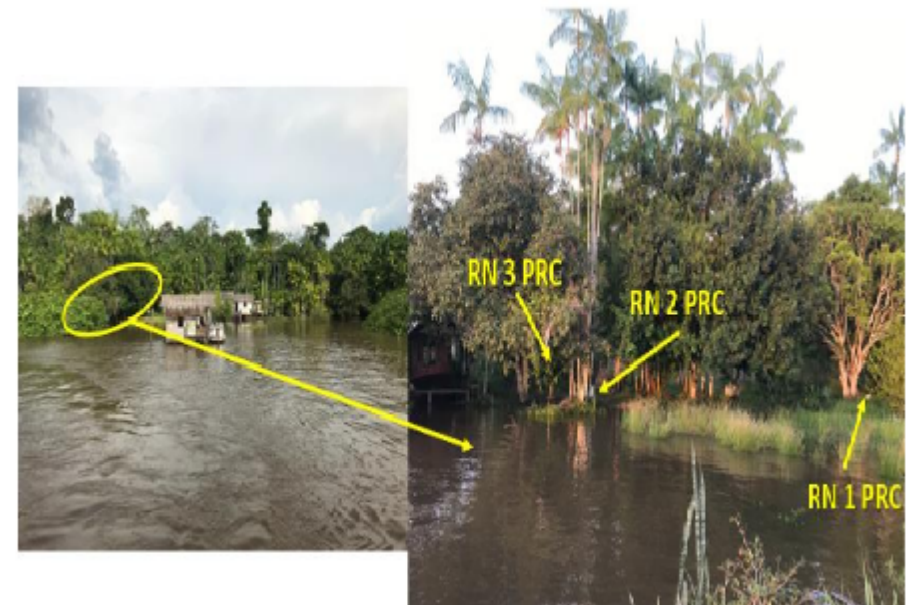
### Esquema

O tubo tranquilizador, de PVC e 50 mm de diâmetro, onde foi instalado os sensores de pressão, foi fixado na extremidade do trapiche da casa do Sr. Maracanã, juntamente com a régua maregráfica, composta de 4 seções de régua padrão Hidromec de PVC, de 1 m de comprimento.

RN-3 PRC - Instalada na posição Lat. 01° 07,684' S e Long. 051° 12,544' W, consiste em uma chapa em alumínio, cravada em estrutura de concreto armado tronco piramidal, com a inscrição RN-3 PRC na base e RN-03 na chapa. Localizada nas proximidades do galpão para construção/repairs de barcos.

RN-1 PRC - Instalada na posição Lat. 01° 07,698' S e Long. 051° 12,540' W, consiste em uma chapa em alumínio, cravada em estrutura de concreto armado tronco piramidal, com a inscrição RN-1 PRC em baixo relevo, tanto na base, quanto na chapa. Localizada à esquerda da casa do Sr. Maracanã, no sentido de quem vem do trapiche para a casa, embaixo de uma mangueira.

RN-2 PRC - Instalada na posição Lat. 01° 07,689' S e Long. 051° 12,546' W, consiste em uma chapa em alumínio, cravada em pilar cilíndrico (tubo de PVC de 200 mm), com base retangular, com a inscrição RN-2 PRC na base e RN-02 na chapa. Localizada nas proximidades do galpão para construção/ reparo de barcos.
