F41 - Padrão - ILHA HUMAITÁ - 10647 - Versão 1/2023

DESCRIÇÃO DE ESTAÇÃO MAREGRÁFICA

Estação: ILHA HUMAITÁ

LH Carta: 4343 B - Da I. Mutunquara ao Canal do Vieira

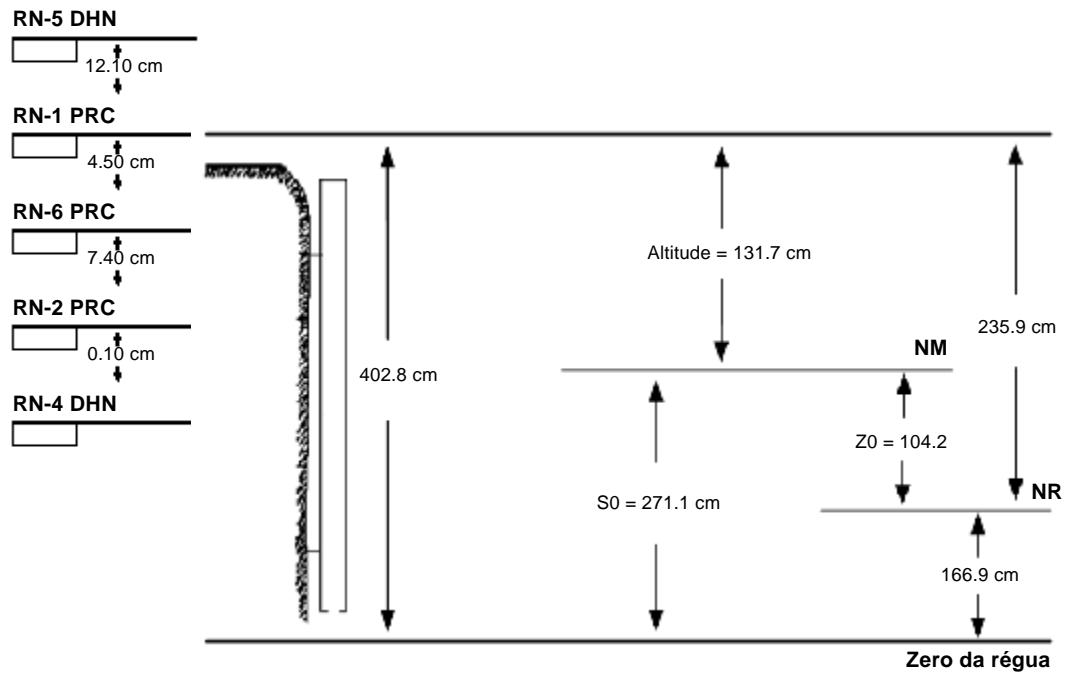
Diagrama

O nível de redução está 166.89 centímetros acima do zero da régua.

Zero do marégrafo: Não coincide com o zero da régua.

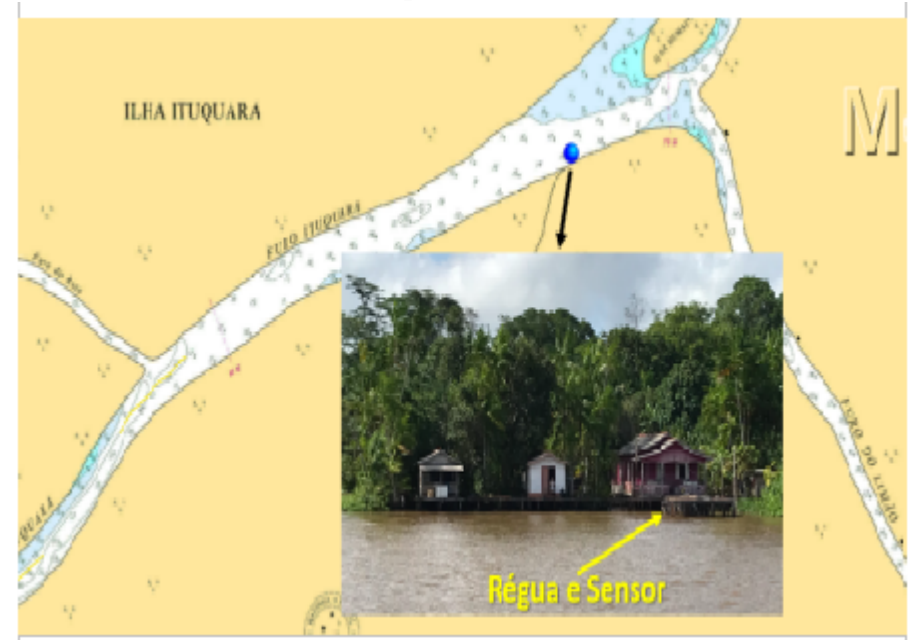
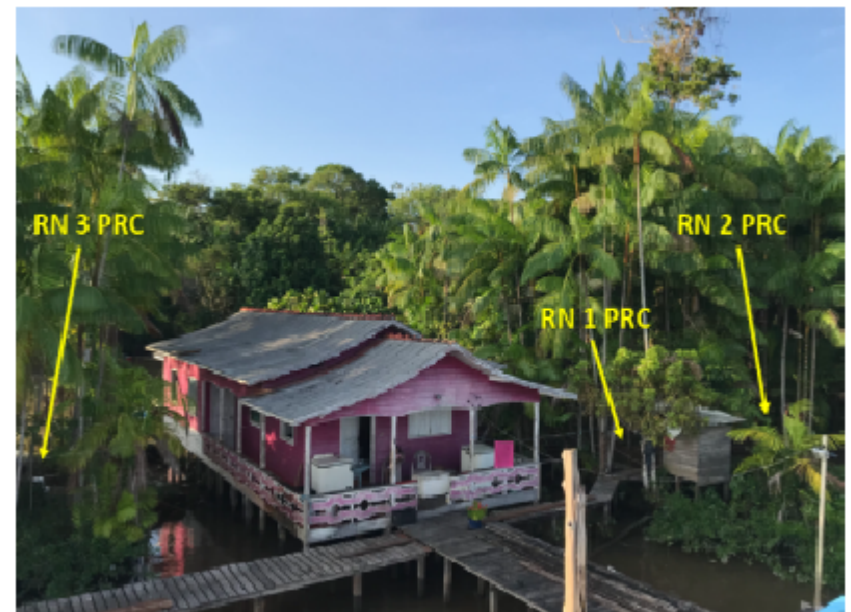
Esquema

O tubo tranquilizador, de PVC e 50 mm de diâmetro, onde foi instalado os sensores de pressão, foi fixado na extremidade do trapiche da casa de Santan, juntamente com a régua maregráfica, composta de 4 seções de régua padrão Hidromec de PVC, de 1 m de comprimento.

RN-4 DHN - Materializada em parafuso cravado em concreto, dentro de tubo PVC. Localizada à cerca de 12,4 metros à direita da RN-2 PRC.

RN-2 PRC - Instalada na posição Lat. 01° 02,257' S e Long. 051° 02,950' W, consiste em uma chapa em alumínio, cravada em estrutura de concreto armado tronco piramidal, com a inscrição RN-2 PRC em baixo relevo, tanto na base de concreto e quanto na chapa, Localizada a cerca de 20 m da RN-01 PRC, sob o mesmo açaisal.

RN-6 PRC - Instalada na posição Lat. 01° 02,251' S e Long. 051° 02,934' W, consiste em uma chapa em alumínio, cravada em estrutura de concreto armado tronco piramidal, com a inscrição RN-3 PRC em baixo relevo, tanto na base de concreto e quanto na chapa. Localizada à esquerda de quem vem do trapiche para a casa do Sr. Paulo César, entre esta e a oficina de motores.

RN-1 PRC - Instalada na posição Lat. 01° 02,254' S e Long. 051° 02,945' W, consiste em uma chapa em alumínio, cravada em estrutura de concreto armado tronco piramidal, com a inscrição RN-1 PRC em baixo relevo, tanto na base de concreto armado e quanto na chapa. Localizada à direita da casa do Sr. Paulo César, no sentido de quem vem do trapiche para a casa, embaixo de um açaisal e na frente do banheiro.

RN-5 DHN - Materializada em parafuso cravado em concreto, dentro de tubo PVC. Localizada à cerca de 13,1 metros à direita da RN-4 DHN.
