F41 - Padrão - VILA BOA ESPERANÇA - 10648 - Versão 1/2022

DESCRIÇÃO DE ESTAÇÃO MAREGRÁFICA

Estação: VILA BOA ESPERANÇA

LH Carta: 4343 B - Da I. Mutunquara ao Canal do Vieira

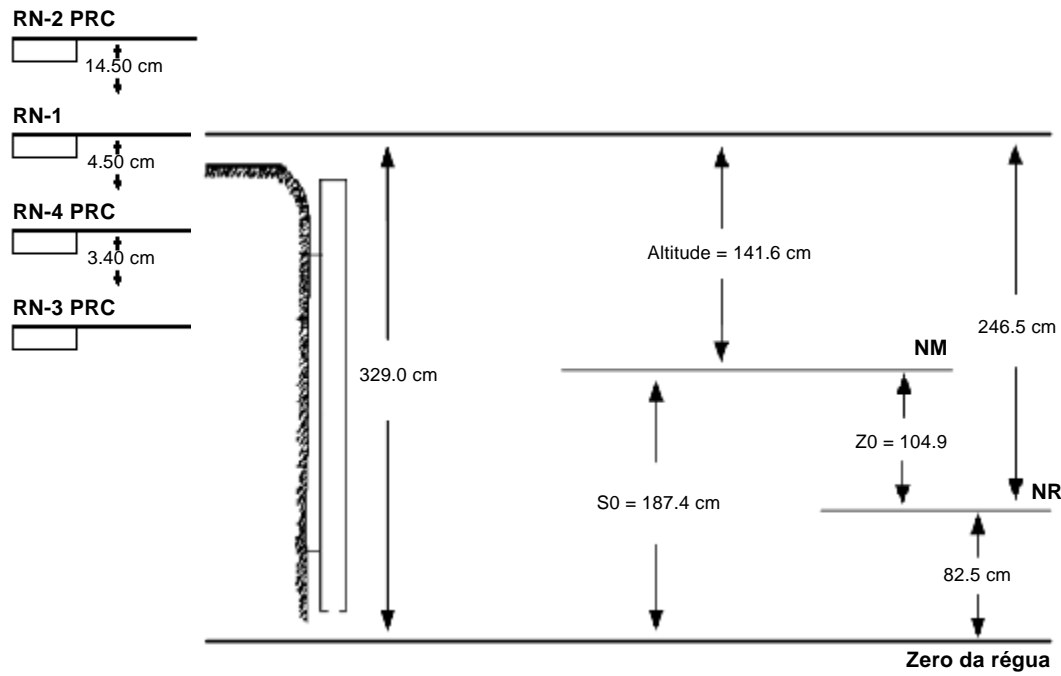
Diagrama

O nível de redução está 82.51 centímetros acima do zero da régua.

Zero do marégrafo: não coincide com o zero da régua.

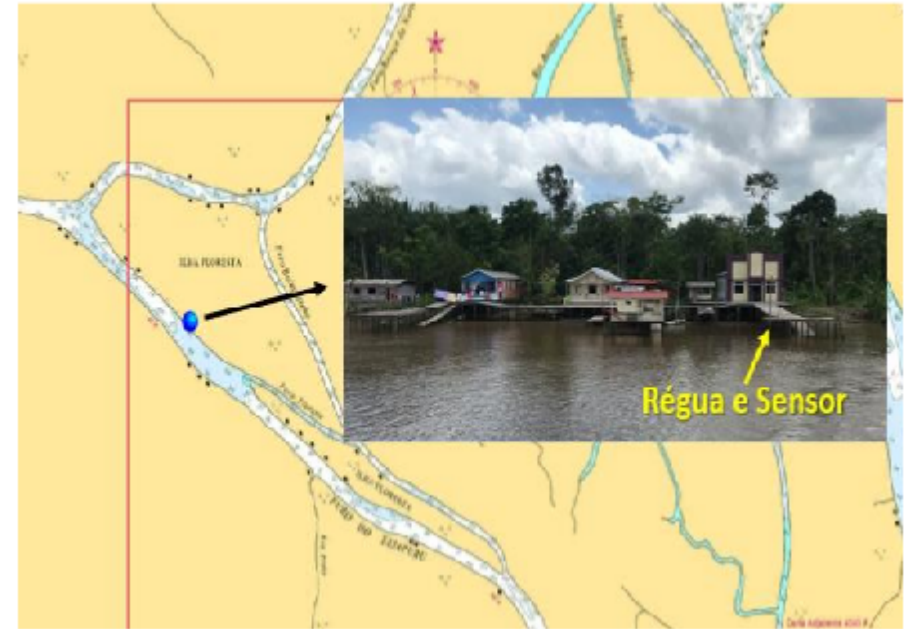
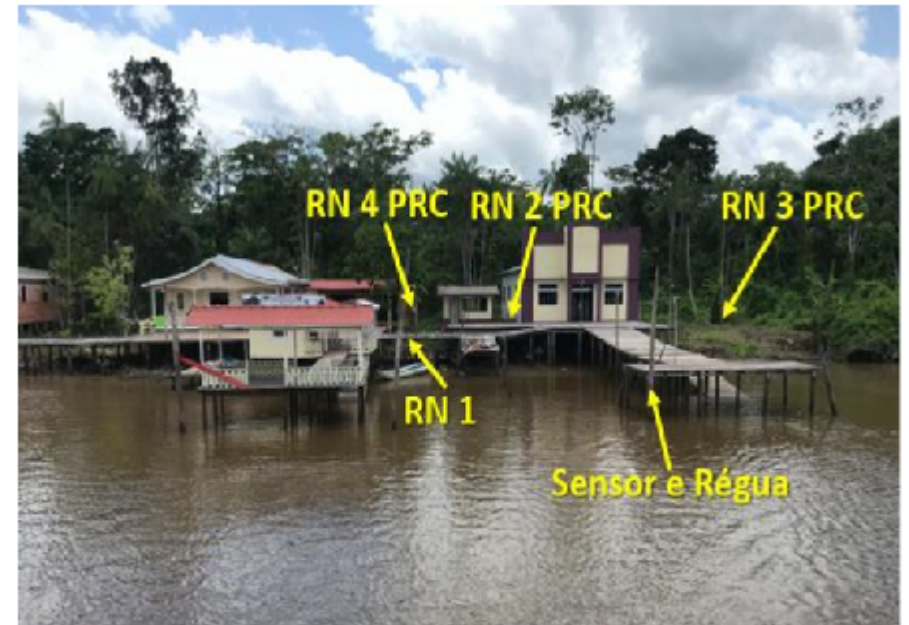
Esquema

O tubo tranquilizador de PVC e 50 mm de diâmetro, onde foi instalado os sensores de pressão, foi fixado na extremidade do trapiche da vila Boa Esperança, juntamente com a régua maregráfica, composta por um perfil de madeira de 5 m, graduada de 10 e 10cm.

RN-3 PRC - Instalada na posição Lat. 01° 08,197' S e Long. 050° 54,665' W, consiste em um pino de metal cravado em pilar cilíndrico (tubo de PVC 200 mm), com base retangular, no terreno na lateral direita do templo da igreja evangélica Nova união, para quem desembarca no trapiche do templo.

RN-4 PRC - Instalada na posição Lat. 01° 08,188' S e Long. 050° 54,677' W, consiste em um pino de metal cravado em pilar cilíndrico (tubo de PVC de 200 mm), com base retangular, no terreno na lateral esquerda da residência do pastor, para quem acessa a residência, a cerca de 10 m atrás da RN 1.

RN-1 - Pino de metal sem inscrição, cravado em um pilar de concreto construído em tubo PVC de 100 mm, localizado a esquerda da igreja evangélica (de quem desembarca do trapiche da igreja) a ao lado da passarela de acesso ao galpão de armazenamento. RN constante na F 41 10577, e na posição de coordenadas Lat. 01° 08,193' S e Long. 050° 54,683 'W.

RN-2 PRC - Instalada na posição Lat. 01° 08,191' S e Long. 050° 54,665' W, consiste em um pino de metal cravado em pilar cilíndrico (tubo de PVC de 200 mm), com base retangular, com a inscrição RN-2 PRC, localizado no terreno na lateral esquerda do templo da igreja evangélica nova união, para quem desembarca do templo.
