DESCRIÇÃO DE ESTAÇÃO MAREGRÁFICA

F-41-204-001/2020

Estação: CAESA I

Localidade: Macapá

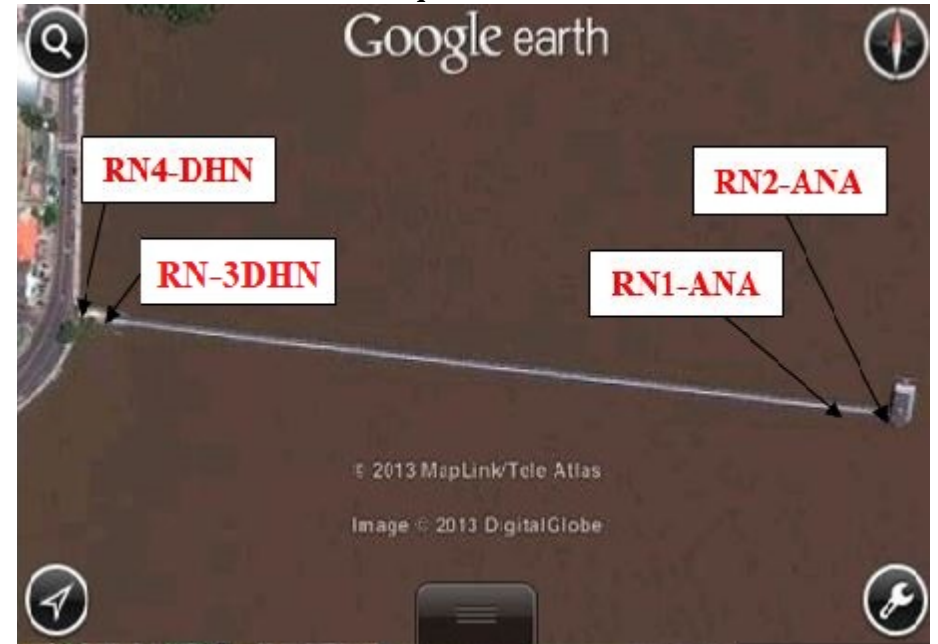
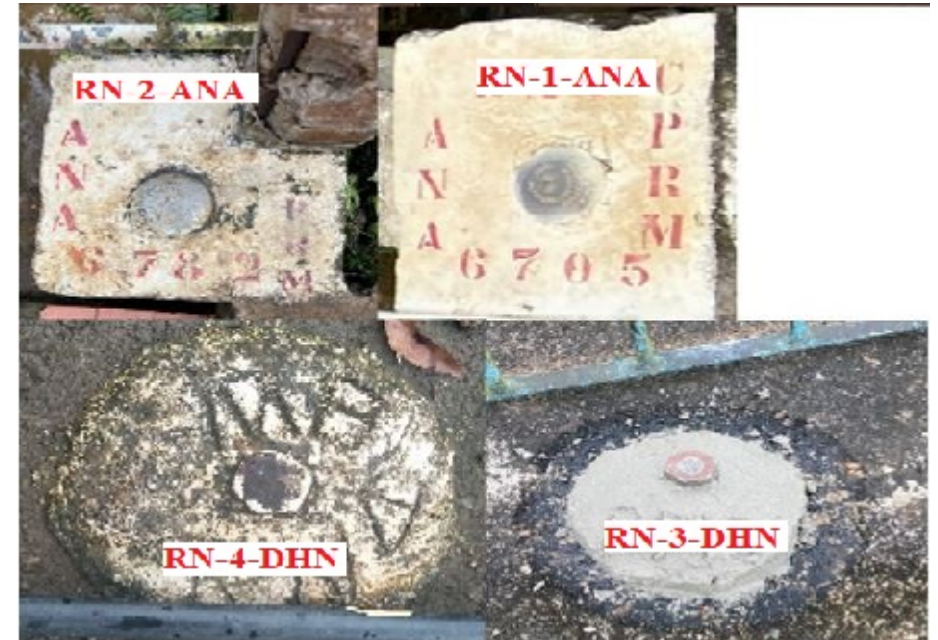
Esquema

Régua de maré confeccionada em madeira com 6 m de comprimento, dividida e graduada de 10 em 10 cm, com as graduações em vermelho. Está fixada a cerca de 6 metros da porta de entrada à casa de bombas, ao lado direito de quem entra, junto a uma coluna de concreto que serve de suporte para a manilha de água. Neste local há uma escada de metal que permite acesso à régua.

RN4-DHN - Parafuso sextavado chumbado, na cor branca. Localizado no canto esquerdo de quem adentra a passarela de acesso à casa de bombas, junto à grade e ao quebra-mar da orla. (Implantada em 2013).

RN3-DHN - Parafuso sextavado chumbado, localizado a aproximadamente 18 metros à frente da RN4-DHN, no canto esquerdo de quem adentra a passarela de acesso à casa de bombas, junto à grade e ao quebra-mar da orla. (Materializada em maio de 2020).

RN1-ANA - Calota de alumínio localizada na passarela de acesso à casa de bombas, a cerca de 9 metros da porta de entrada da casa de bombas, no lado direito de quem entra.

RN2-ANA - Calota de alumínio localizada na passarela de acesso à casa de bombas, a cerca de 1 metro da porta de entrada da casa de bombas, no lado direito de quem entra.
