DESCRIÇÃO DE ESTAÇÃO MAREGRÁFICA

F-41-243-008/2022

Estação: ILHA CAMARÃO

Navio: RIO TOCANTINS Ano: 2022

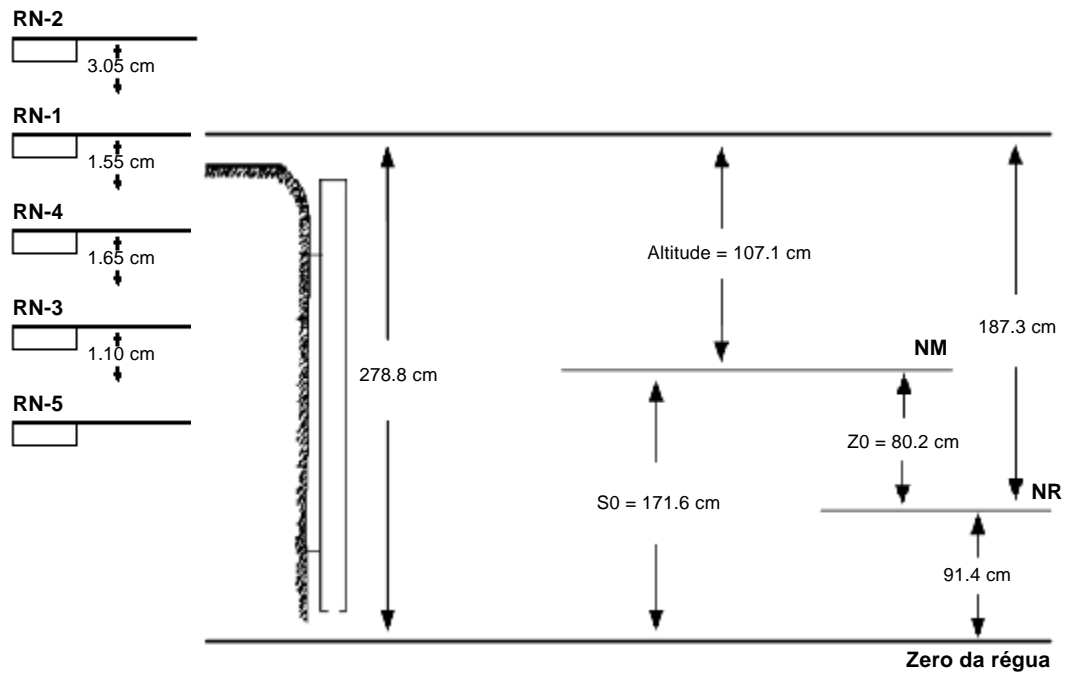
Diagrama

O nível de redução está 91.42 centímetros acima do zero da régua.

Zero do marégrafo: Coincide com o zero da régua.

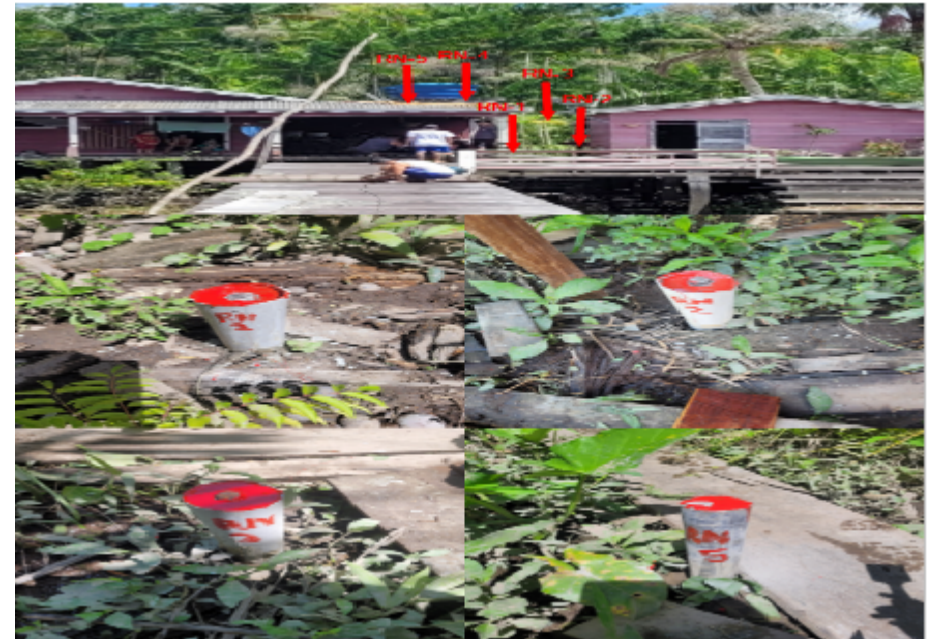
Esquema

Régua de Marés, confeccionada em madeira com 4.00 m de comprimento, dividida e graduada de 5 em 5 cm, com as graduações em preto e branco. Está instalada próximo ao tubulão.

RN-5 - Parafuso de aço fixado em um tubo de ferro atrás da casa principal em frente a RN-1, aproximadamente 8 metros.

RN-3 - Parafuso de aço fixado em um PVC aproximadamente 10m da RN-2, entre a casa e o galpão.

RN-4 - Parafuso de aço, fixado em um tubo de PVC aproximadamente 5 metros a frente da caixa d'água.

RN-1 - Parafuso de aço, fixado em um tubo de PVC no lado direito da casa em frente ao cais.

RN-2 - Parafuso de aço, fixado em um tubo de PVC no lado esquerdo do galpão para guardar madeira.
