F41 - Padrão - MUANÁ - 10669 - Versão 1/2023

DESCRIÇÃO DE ESTAÇÃO MAREGRÁFICA

305-002/2022

Estação: MUANÁ

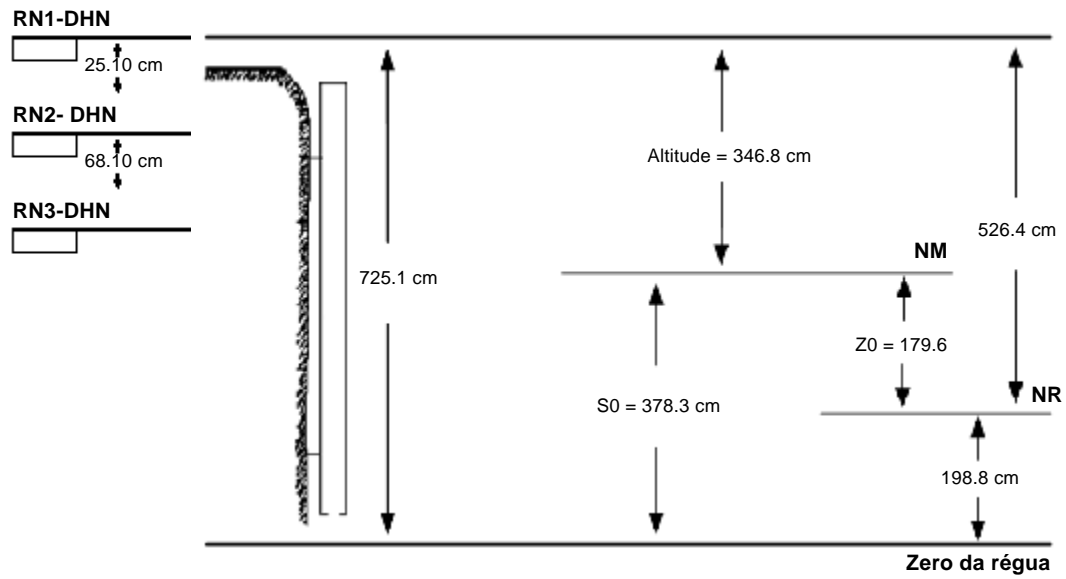
Diagrama

O nível de redução está 198.75 centímetros acima do zero da régua.

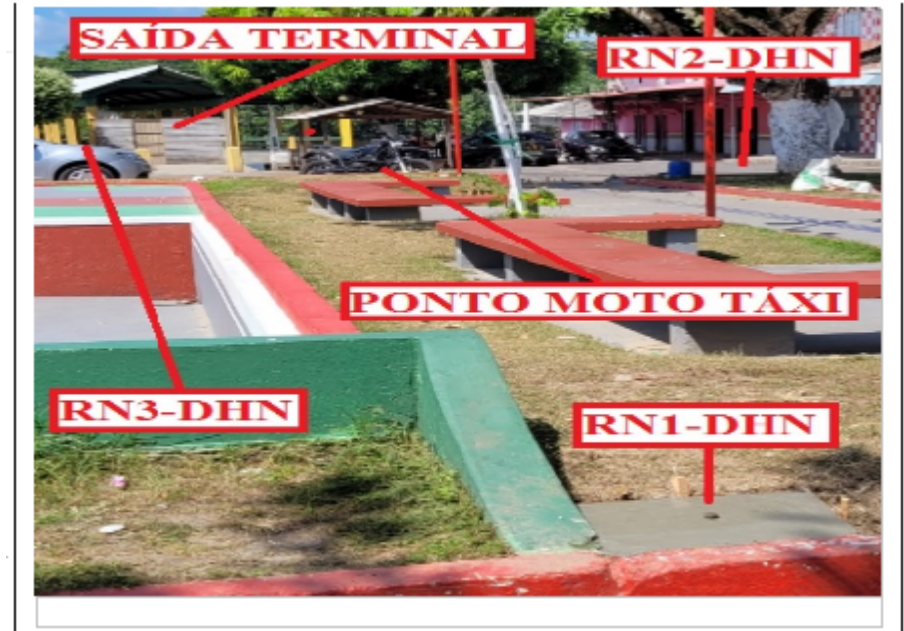
Esquema

Régua confeccionada em madeira com 6,05 m de comprimento, dividida e graduada de 5 em 5 cm, pintadas na cor preto intercalado de vermelho. Está instalada junto ao tubulão no mourão de hidrovíaria municipal de Muaná.

RN3-DHN - Parafuso sextavado chumbado, fixado no concreto à direita da porta de saída do terminal da hidrovíaria municipal de Muaná, no lado de dentro. Materializado em 2022 pela comissão.

RN2- DHN - Parafuso sextavado chumbado, fixado no canto direito, na esquina de Muaná, em frente ao quiosque do ponto de moto táxi, no sentido de quem olha paraq o canal. Materializado em 2022 pela comissão.

RN1-DHN - Parafuso sextavado chumbado, fixado no concreto, aproximadamente 20 metros à frente da RN2, próxima ao escorregador do parquinho na praça de Muaná. Materializado em 2022 na comissão.
