F41 - Padrão - MELGAÇO - 10884 - Versão 1/2023

DESCRIÇÃO DE ESTAÇÃO MAREGRÁFICA

F-41-CROQUI-001/2023

Estação: MELGAÇO

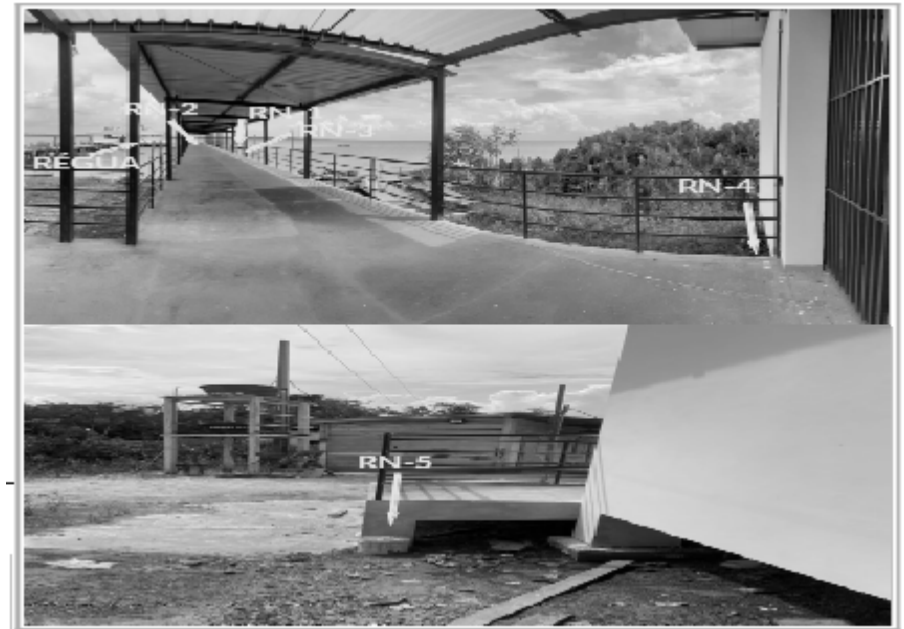
Diagrama

O nível de redução está 264.41 centímetros acima do zero da régua.

Zero do marégrafo: Coincide com o zero da régua

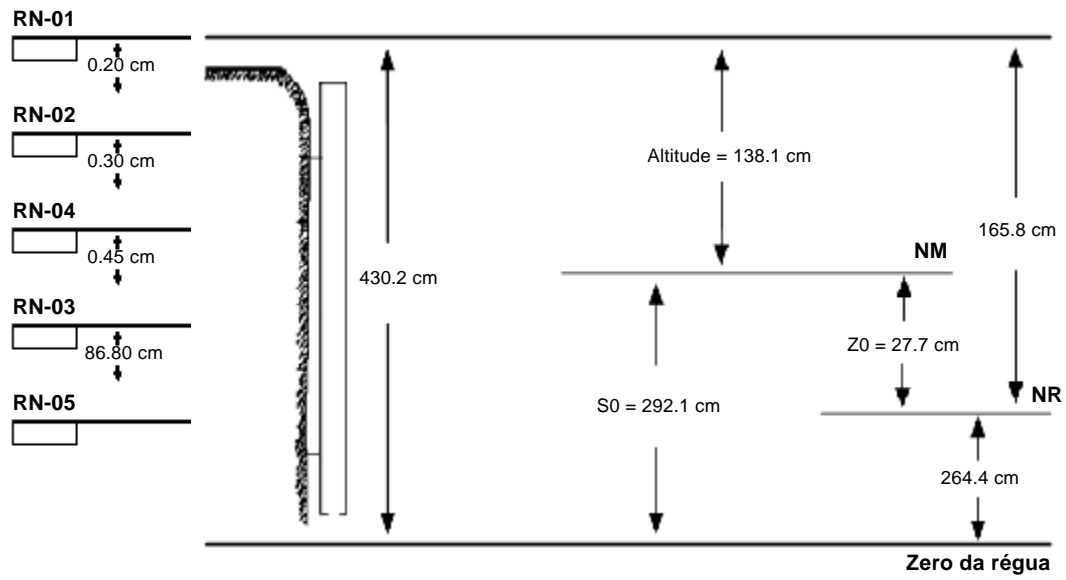
Esquema

Régua de madeira, com comprimento total de 5.1 metros, graduada de 10 cm em 10 cm, pintada nas cores branco, preto e encarnada para marcar cada metro fixada no trapiche.

RN-05 - Parafuso de aço sextavado, fixado em um tubo PVC de 200mm, fincado próximo à rampa de acesso do terminal hidroviário.

RN-03 - Parafuso de aço sextavado, fixado no piso de concreto da passarela do terminal hidroviário.

RN-04 - Parafuso de aço sextavado, fixado no piso de concreto da passarela do terminal hidroviário.

RN-02 - Parafuso de aço sextavado, fixado no piso de concreto da passarela do terminal hidroviário.

RN-01 - Parafuso de aço sextavado, fixado no piso de concreto da passarela do terminal hidroviário.
