F41 - Padrão - VILA BOM JESUS - 10886 - Versão 1/2023

DESCRIÇÃO DE ESTAÇÃO MAREGRÁFICA

F-41-CROQUI-003/2023

Estação: VILA BOM JESUS

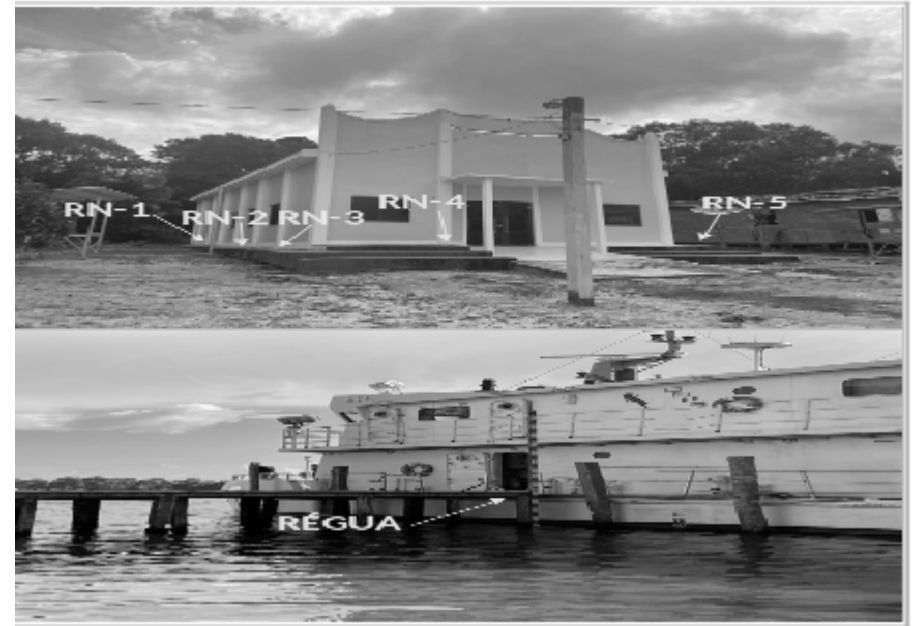
Esquema

Régua de marés, confeccionada em madeira com 6 metros de comprimento, dividida e graduada de 10 em 10 cm, com graduações em preto e branco.

RN-03 - Parafuso sextavado fixado no piso de concreto ao lado esquerdo da igreja Assembleia de Deus.
RN-02 - Parafuso sextavado fixado no piso de concreto ao lado esquerdo da igreja Assembleia de Deus entre as RN1 e RN3.
RN-01 - Parafuso sextavado fixado no piso de concreto ao lado esquerdo da igreja Assembleia de Deus.
RN-05 - Parafuso sextavado fixado no piso de concreto ao lado direito da igreja Assembleia de Deus.
RN-04 - Parafuso sextavado fixado no piso em frente da igreja Assembleia de Deus.
