DESCRIÇÃO DE ESTAÇÃO MAREGRÁFICA

F-41-4343B-002/2022

Estação: ILHA DAS ARARAS

LH Carta: 4343B - Da Ilha Mutunquara ao Canal do Vieira

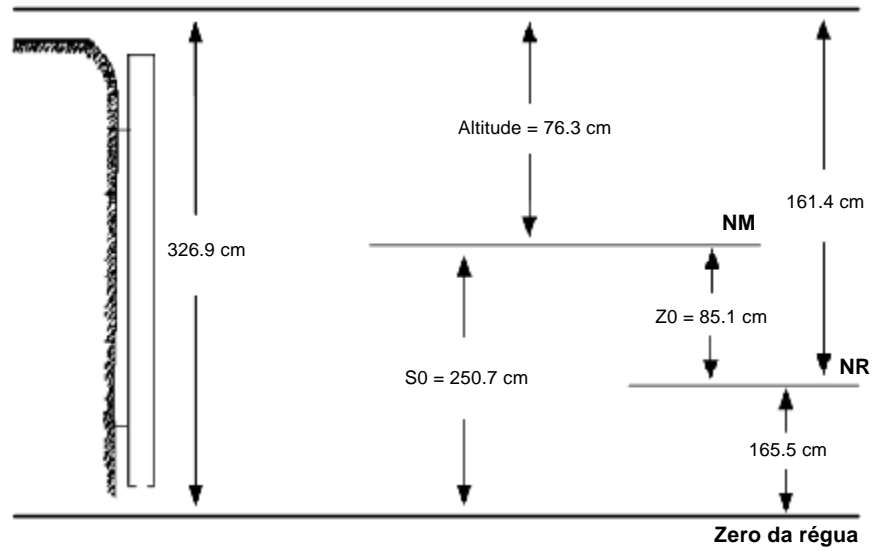
Diagrama

O nível de redução está 165.54 centímetros acima do zero da régua.

Zero do marégrafo: Coincide com o zero da régua.

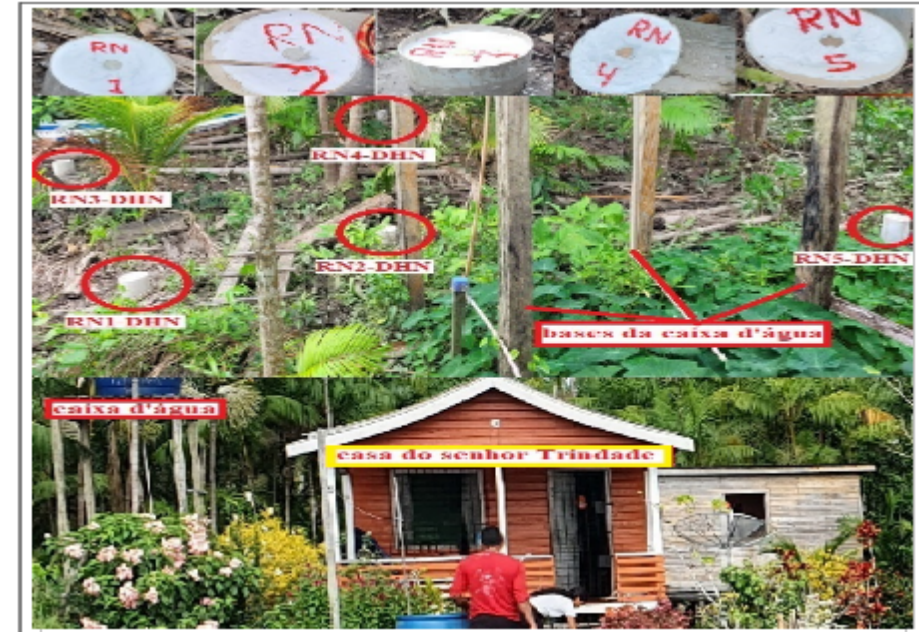
Esquema

Régua de Marés, confeccionada em madeira com 3,35 metros de comprimento, dividida e graduada de 10 em 10 cm, com as graduações em preto e vermelho. Está instalada junto ao tubulão.

RN-2 DHN - Parafuso de aço, fixado em um tubo de PVC, Está chumbado no solo, e localizado à aproximadamente 6 metros à ré da RN-1, no sentido de quem olha para o rio.

RN-1 DHN - Parafuso de aço, fixado em um tubo de PVC, Está chumbado no solo, à vante da base da caixa d'água da casa do Sr. Trindade, no sentido de quem olha para o rio.

RN-3 DHN - Parafuso de aço, fixado em um tubo de PVC, Está chumbado no solo e localizado à aproximadamente 5 metros à direiota da RN-1, no sentido de quem olha para o rio.

RN-5 DHN - Parafuso de aço, fixado em um tubo de PVC, Está chumbado no solo e localizado à aproximadamente 6 metros à ré da RN-2.

RN-4 DHN - Parafuso de aço, fixado em um tubo de PVC, Está chumbado no solo e localizado à aproximadamente 6 metros à direita da RN-2, no sentido de quem olha para o rio.
