F41 - Padrão - VILA SÃO PEDRO - 10890 - Versão 1/2023

DESCRIÇÃO DE ESTAÇÃO MAREGRÁFICA

F-41-243B-002/2022

Estação: VILA SÃO PEDRO

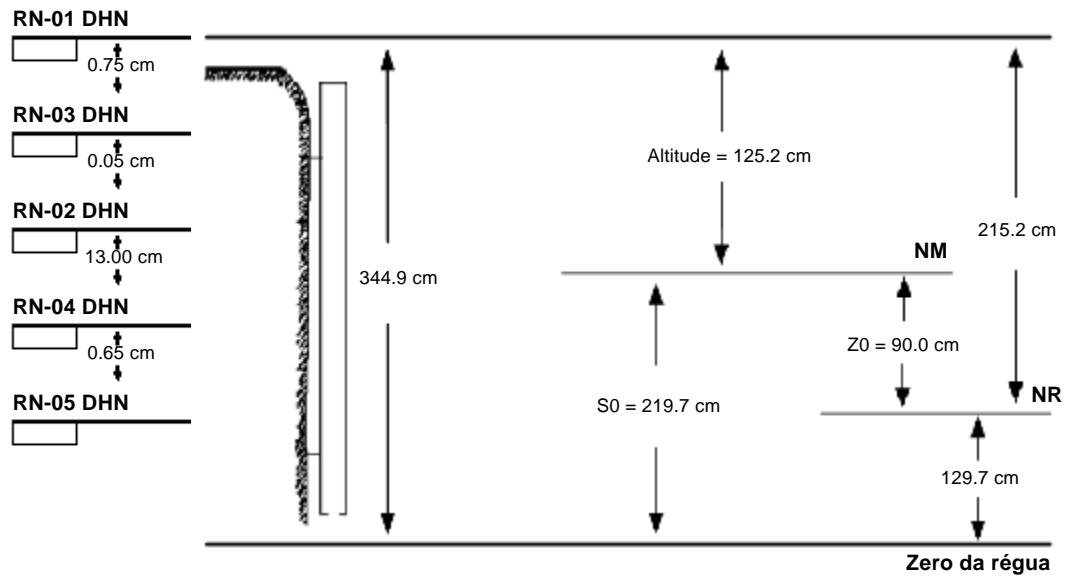
Diagrama

O nível de redução está 129.70 centímetros acima do zero da régua.

Zero do marégrafo: Coincide com o zero da régua.

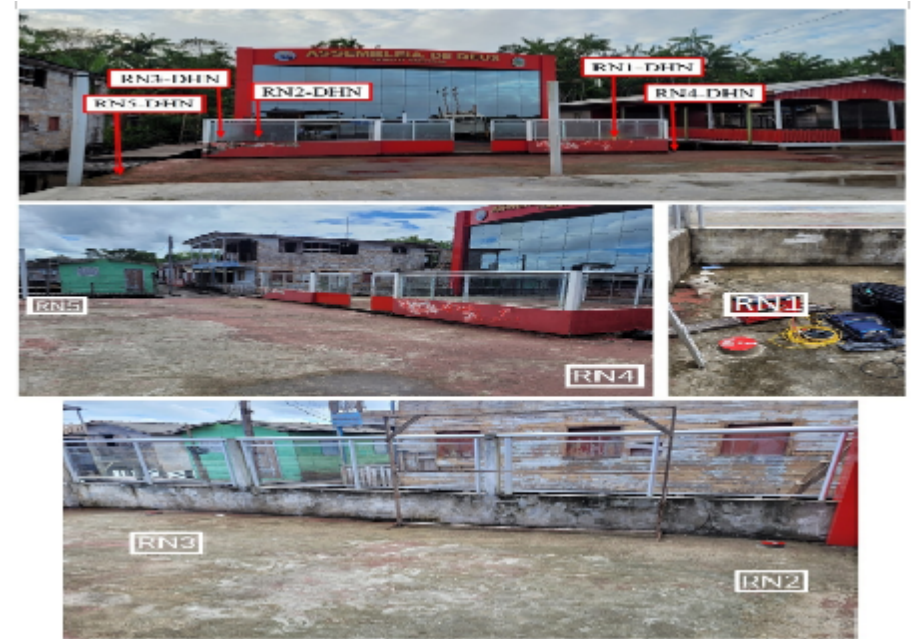
Esquema

RN-05 DHN - Parafuso de aço, fixado em um tubo de PVC. Está chumbado no solo e localizado no lado externo do muro da igreja Assembléia de Deus, aproximadamente 14 metros da RN-03 DHN.
RN-04 DHN - Parafuso de aço, fixado em um tubo de PVC. Está chumbado no solo e localizado no lado externo do muro da igreja Assembléia de Deus, aproximadamente 3 metros da RN-01 DHN.
RN-02 DHN - Parafuso de aço, fixado em um tubo de PVC. Está chumbado no solo e localizado no lado interno do muro da igreja Assembléia de Deus, mais ao fundo à esquerda de quem entra.
RN-03 DHN - Parafuso de aço, fixado em um tubo de PVC. Está chumbado no solo e localizado no lado interno do muro da igreja Assembléia de Deus, à esquerda de quem entra.
RN-01 DHN - Parafuso de aço, fixado em um tubo fr PVC. Está chumbado no solo e localizado no lado interno do muro da igreja Assembleia de Deus, à direita de quem entra.
