F41 - Padrão - ILHA DO MACHADINHO - 20524 - Versão 1/2007

## DESCRIÇÃO DE ESTAÇÃO MAREGRÁFICA

F - 41 - 232 - 001/96

Estação: ILHA DO MACHADINHO

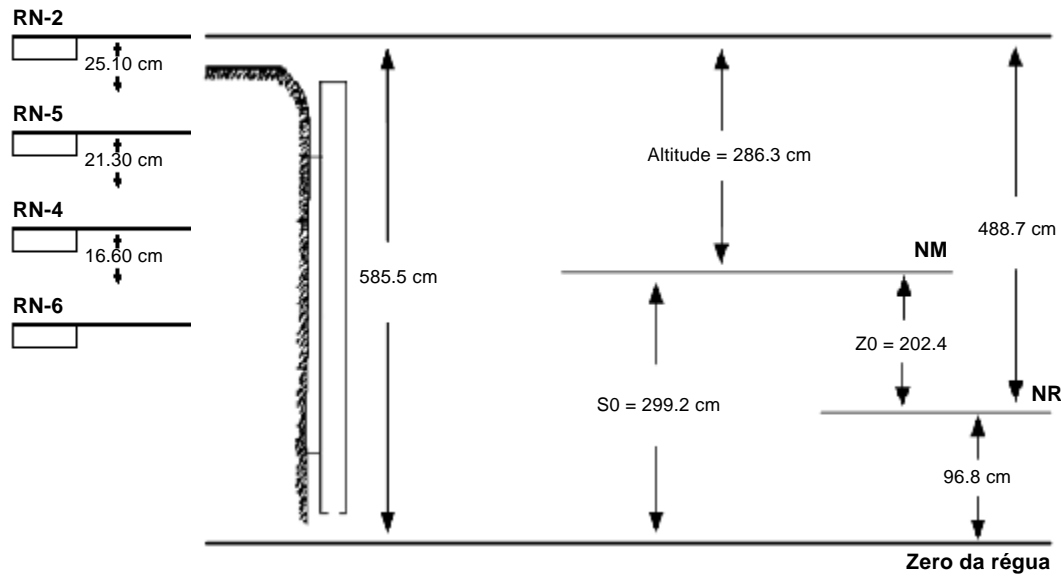
Diagrama

O nível de redução está 96.78 centímetros acima do zero da régua.

Zero do marégrafo: Coincide com o zero da régua

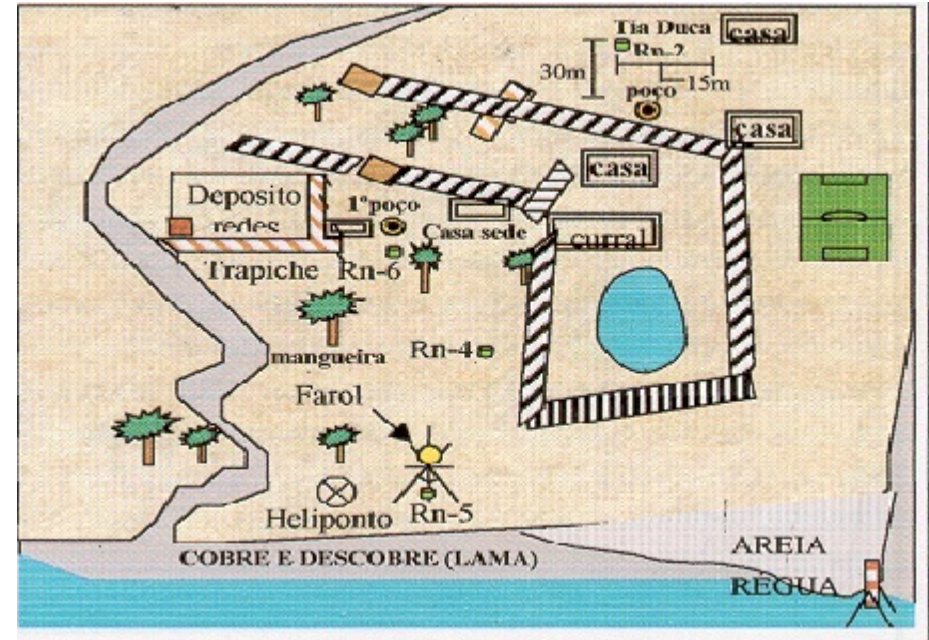
Esquema

Régua padrão DHN graduada de 10 em 10 centímetros com 6m de comprimento localizada na extremidade direita da plataforma montada em estrutura quadrangular de madeira, sobre a água, a cerca de 100 metros ao sul da Ilha.

RN-6 - Marco testemunho encravado em uma base de concreto moldada em PVC de 15 cm de diâmetro por 60 cm de altura em solo de terra batida, nas proximidades da casa sede da fazenda, entre uma mangueira e o poço artesiano existente no local. Implantada em 2004.

RN-4 - Encravada em uma base de concreto moldada em PVC de 15 cm de diâmetro por 60 cm de altura, em solo de terra batida, a 100 m da lateral do curral de gado da fazenda. Implantada em 1996.

RN-5 - Encontra-se encravada no centro da base de concreto do farol existente na ilha. Implantada em 2004.

RN-2 - Encravada em uma base de concreto nas proximidades da casa da Sr.<sup>a</sup> Dolores (Tia Duca). Partindo-se dos fundos da casa sede da fazenda em direção ao 2º poço artesiano e em direção ao interior da ilha, a RN-2 situa-se a cerca de 30 metros a ré do poço e a 15 metros da lateral da casa. Implantada em 1996.
