F41 - Padrão - RIO AURIZONA - 30141 - Versão 1/2019

DESCRIÇÃO DE ESTAÇÃO MAREGRÁFICA

Estação: RIO AURIZONA

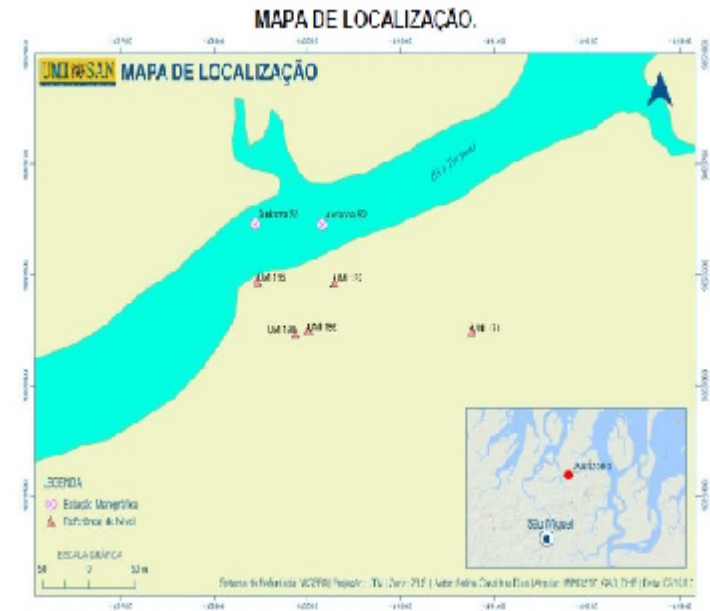
Esquema

O sensor encontra-se na base da estrutura, não havendo tubo ou régua.

RN-UMI 132 - RN UMI 132 - Referência de Nível materializada pela UMI SAN. Latitude: -01°16'12.66" Longitude: -45°46'25.19". Localizada na parte leste sobre o muro de proteção do porto. Implantada em 2017.

RN-UMI 195 - Referência de Nível materializada pela UMI SAN. Latitude: -01°16'12.63" Longitude: -45°46'27.86". Localizada no pé da torre de comunicação. Implantada em 2017.
