## DESCRIÇÃO DE ESTAÇÃO MAREGRÁFICA

F - 41- Padrão – CEPEMAR – 40219 - Versão 1/2006

Estação: CEPEMAR

Localidade: Porto Vitória

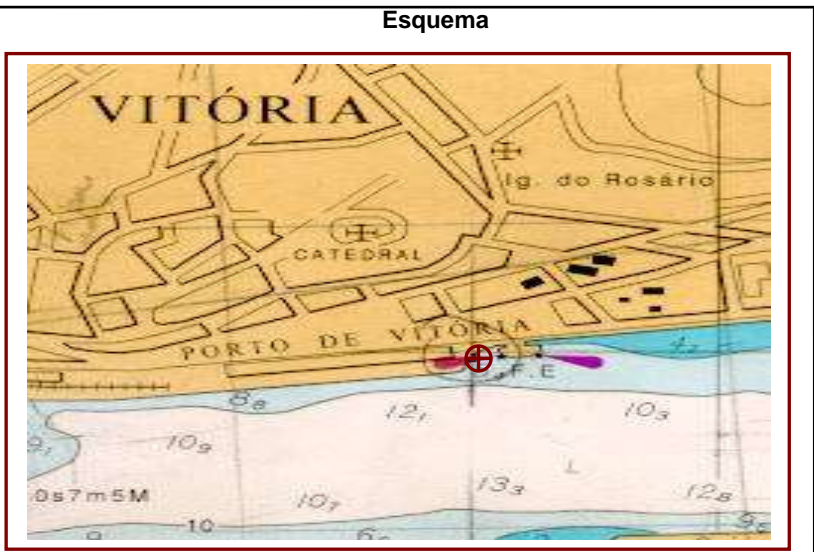
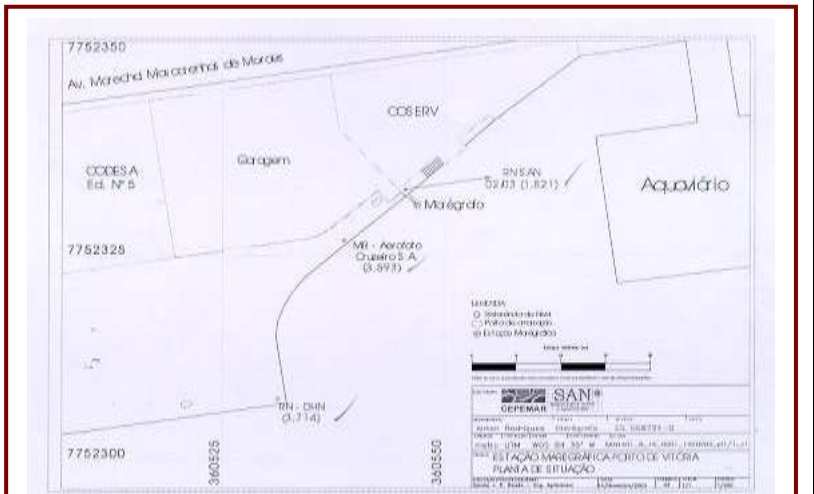
Fig.6 – Estação Maregráfica do Porto de Vitória – Planta de Situação

**RN-DHN** – Marco-Testemunho SN° da DHN. Está localizado a sudoeste do Cais do porto a 28,46 cm do Marégrafo. Citada a partir de 2003.

**MR-Aerofoto Cruzeiro** – Marco de Referência da empresa Cruzeiro do Sul. Está localizado a sudoeste do cais do porto a 9,30m do Marégrafo. Citada a partir de 2003.

**RN-SAN 02/03** – Marco com a inscrição CEPEMAR–SAN na sua parte superior. Está fixado sobre uma laje de concreto fora da área do Porto a noroeste do Marégrafo, sendo seu acesso feito a partir do prédio da COSERV, Serviços Gerais e Almoxarifado. Implantado em 2003.
