F41 - Padrão - CAPITANIA DOS PORTOS DO ESPÍRITO SANTO -

DESCRIÇÃO DE ESTAÇÃO MAREGRÁFICA

F- 41-1401- 001/08

Estação: CAPITANIA DOS PORTOS DO ESPÍRITO

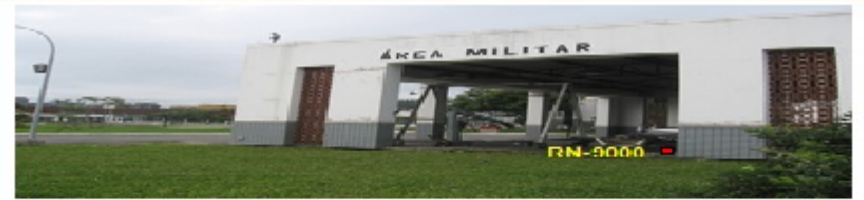
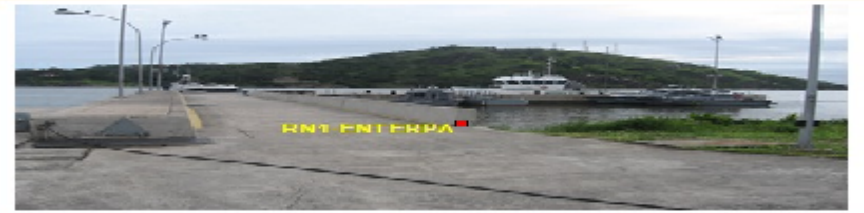
Esquema

Régua de madeira de padrão DHN, graduada de 5 em 5 cm e numerada de 10 em 10 cm com 6 metros de comprimento, pintada nas cores branco com graduação em preto. A régua foi instalada no Píer da CPES.

RN1-ENTERPA - Marco de metal encravado no Píer da CPES. Citada a partir de 2008.

RN2-ENTERPA - Marco de metal encravado no Píer da CPES. Implantada em 1999.

MT-23071 - Padrão DHN, encontra-se no cais da Capitania dos Portos de Vitória, no lado esquerdo, próximo da tampa de concreto de nº37. Está localizado a 0,6 m, aproximadamente, da casa do marégrafo e a 2,5 m da bomba de combustível e fixado no nível do piso do cais. Lat: 20-19-06,937 S - Long: 040-17-50,263 W - (F-21-1401-008/99). Implantada em 1999.

RN-9000 - Padrão DHN, está encravada no chão ao lado da coluna da garagem dos barcos da CPES. Implantada em 1999.
