F- 41 – Padrão - Barra do Itapemirim - 40290 - Versão 1/2011

F-41 DESCRIÇÃO DE ESTAÇÃO MAREGRÁFICA

Estação Barra do Itapemirim

LH 003/93 Carta N°. 1402 – Da Barra de Santa Cruz à Baía de Benevente

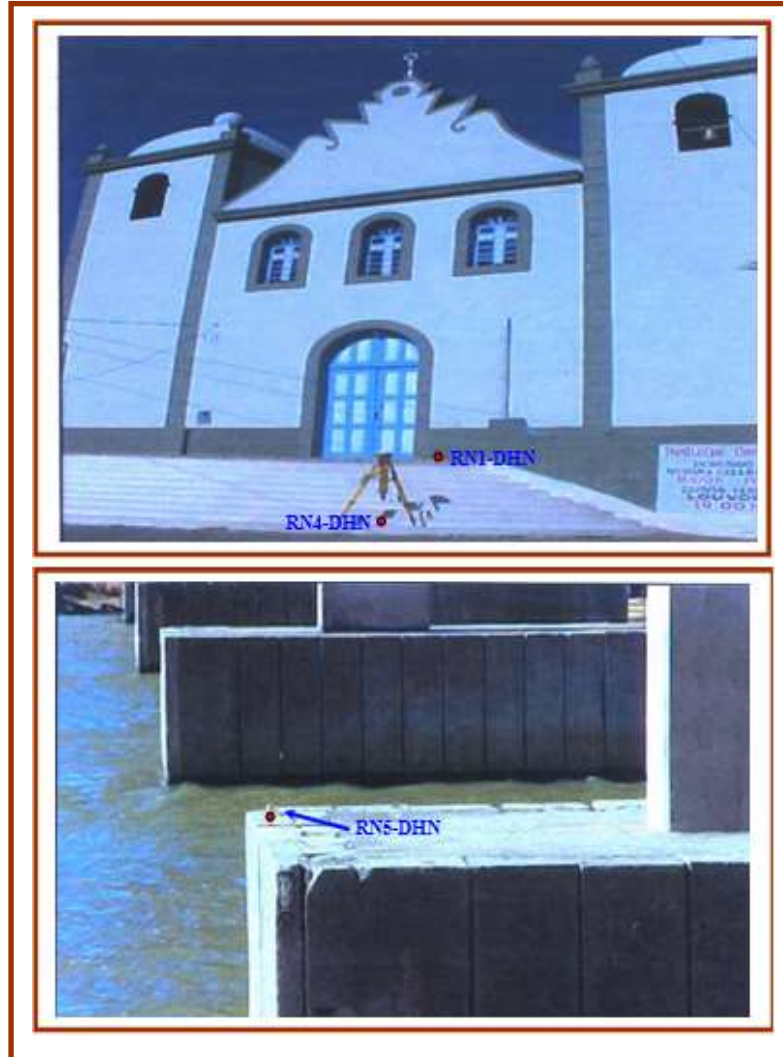
Esquema

Régua Hidrolev de alumínio padrão DHN, graduada de 1 em 1 cm com 3 m de comprimento, instalada abaixo do 2º pilar da Ponte Mauro Miranda Madureira, sentido Barra do Itapemirim-Itaoca.

RN1-DHN – Posicionada na porta de acesso à Capela de Nossa Senhora dos Navegantes à direita. Implantada em 1978.

RN4-DHN – Posicionada na base da escadaria, no segundo degrau à direita de acesso à Capela de Nossa Senhora dos Navegantes. Lat. 21°00'28",9729 S – Long. 040° 48'25",9980 W – (F-21-1402-007/02). Implantada em 2002.

RN5-DHN – Posicionada sobre o 2º pilar, na quina esquerda da Ponte Mauro Miranda Madureira (sobre o rio Itapemirim, sentido Barra Itapemirim – Itaoca). Lat. 21°00'22",0531 S – Long. 040° 48'22",4982 W – (F-21-1402-010/02). Implantada em 2002.
