F41 - Padrão - OGIVA IATE CLUBE - 50102 - Versão 1/2016

DESCRIÇÃO DE ESTAÇÃO MAREGRÁFICA

Estação: OGIVA IATE CLUBE

Localidade: Cabo Frio

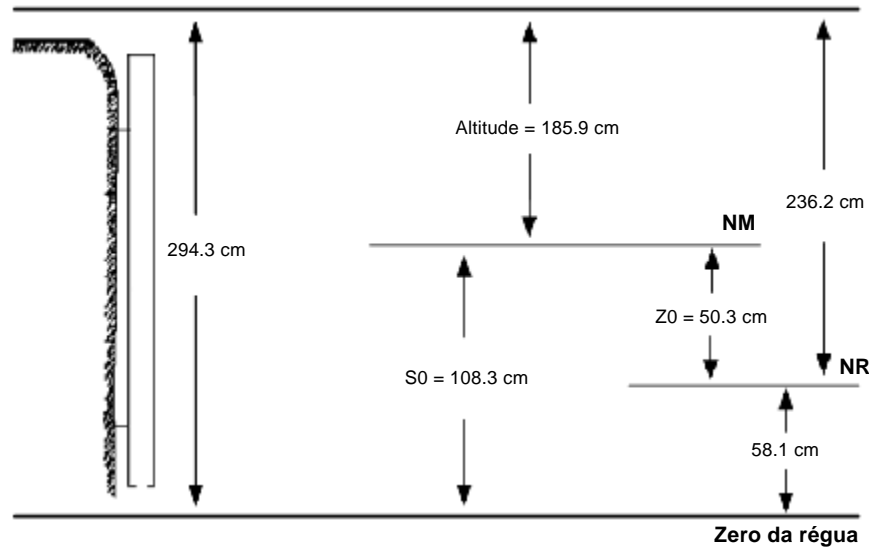
Diagrama

RN-3-Padrão - Encontra-se materializada próximo ao muro e a estação maregráfica. Trata-se de um marco de chapa com a inscrição GB03
RN-2- Padrão - Encontra-se materializada no primeiro Pilar próximo ao bar. Trata-se de um marco de chapa com a inscrição GB02
RN-1-Padrão - Encontra-se materializada no segundo Pilar mais próximo ao bar. Trata-se de um marco de chapa com a inscrição GB01.

RN-1-Padrão

RN-2- Padrão

RN-3-Padrão

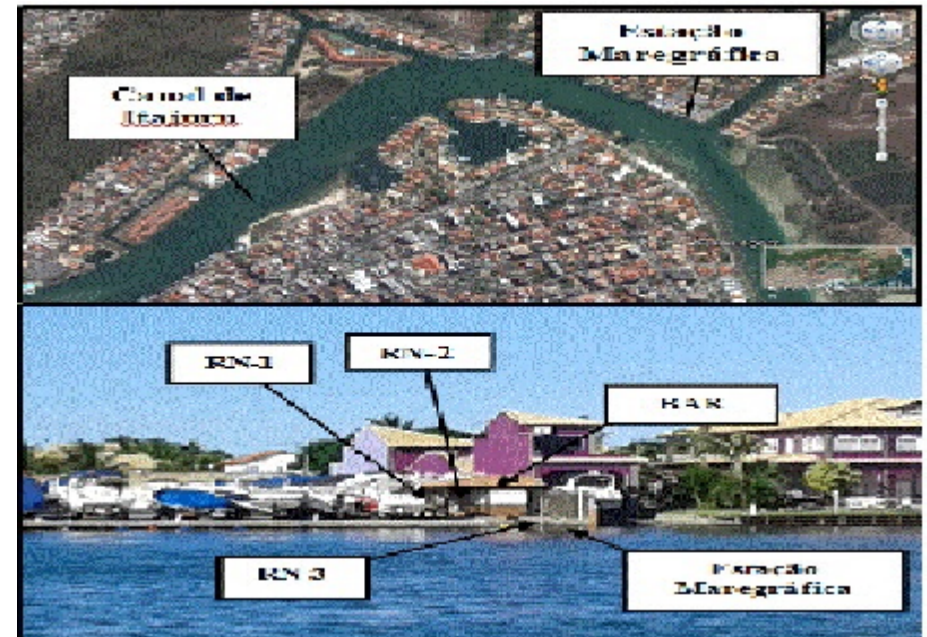
Esquema

Régua de Alumínio com 3 (três) metros de comprimento, composta por três seções de 1 metro produzidas pela Hidromec e graduada de 10 em 10 cm, pintada nas cores encarnado e preto. A mesma encontra-se fixada em um pranchão de madeira fixado ao cais do Iate Clube, o qual sustenta um tubulão de plástico de PVC, que contém o marégrafo no seu interior.

A Estação Maregráfica está localizada no OGIVA IATE CLUBE na extremidade do Cais Comercial e próximo à rampa da casa, à direita do IATE CLUBE
