DESCRIÇÃO DE ESTAÇÃO MAREGRÁFICA

Estação Depósito de Combustíveis da Marinha

Localidade Ilha do Governador

Carta N°. 1517 – Proximidades da Ponta do Matoso

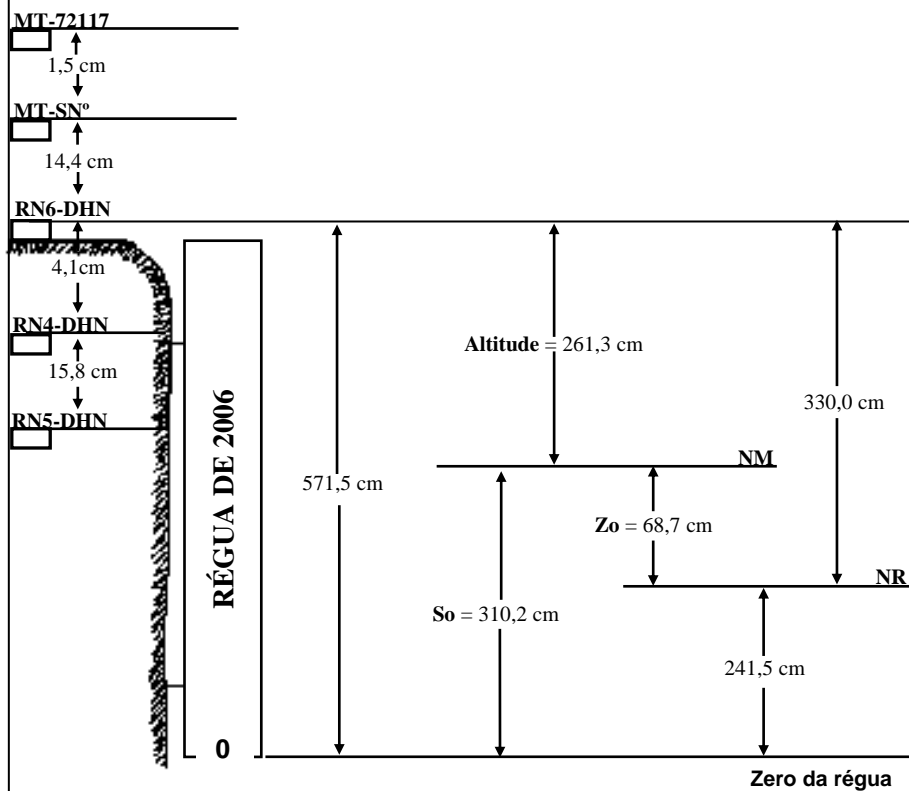
Diagrama

O nível de redução está 241,5 centímetros acima do zero da régua de 2006.

Zero do marégrafo: ao zero da régua.

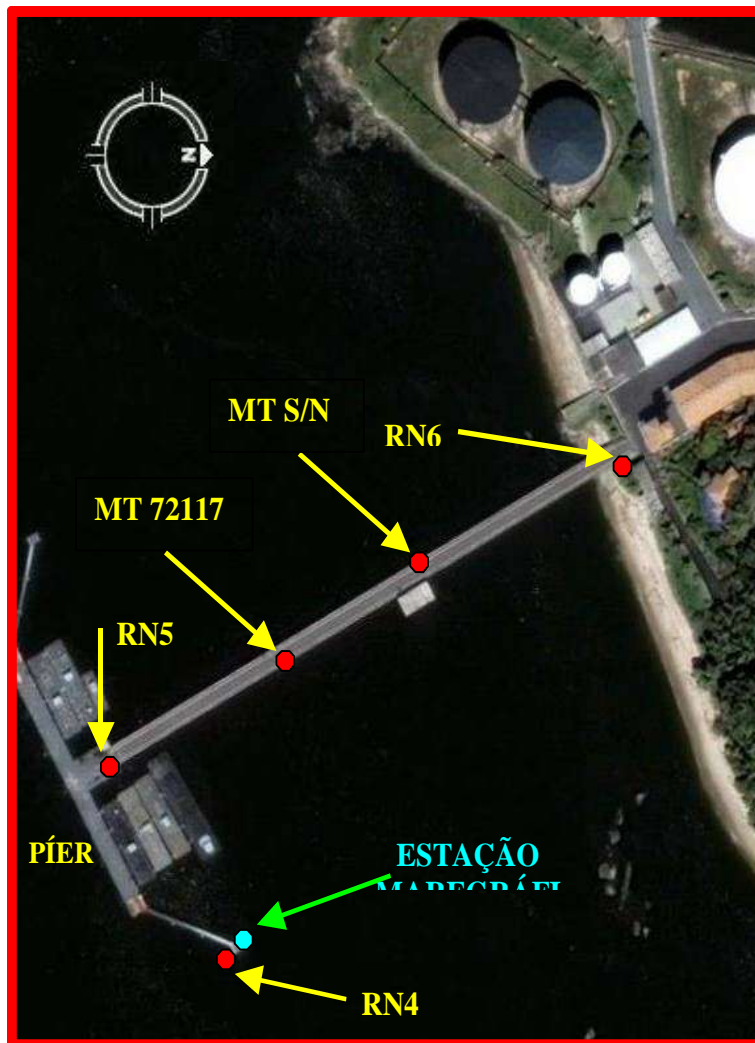
Esquema

RN4-DHN – Localizada na extremidade do Dolphin de Bombordo. Lat: 22° 50'01".9401 S – Long: 043° 10'53" 2779 W – (F-21-1512-010/06). Implantada em 2006.

RN5-DHN – Localizada em frente à guarita localizada no píer. Implantada em 2006.

RN6-DHN – Localizada ao lado do centro de controle de motores. Implantada em 07/2006.

MT-CAIS – Localizado no cais de acesso ao cais de atracação, à direita de quem acessa o cais, próximo ao início da Casa de Bombas. Implantada em 2006.

MT-72117 – Localizado no cais de acesso ao cais de atracação, à esquerda de quem acessa o cais, fixada na mureta de proteção. Implantada em 2006.
