F41 - Padrão - ESTACAO DAS BARCAS - PAQUETA - 50133 -

DESCRIÇÃO DE ESTAÇÃO MAREGRÁFICA

F-41 - 1501 - 001/08

Estação: ESTACAO DAS BARCAS - PAQUETA

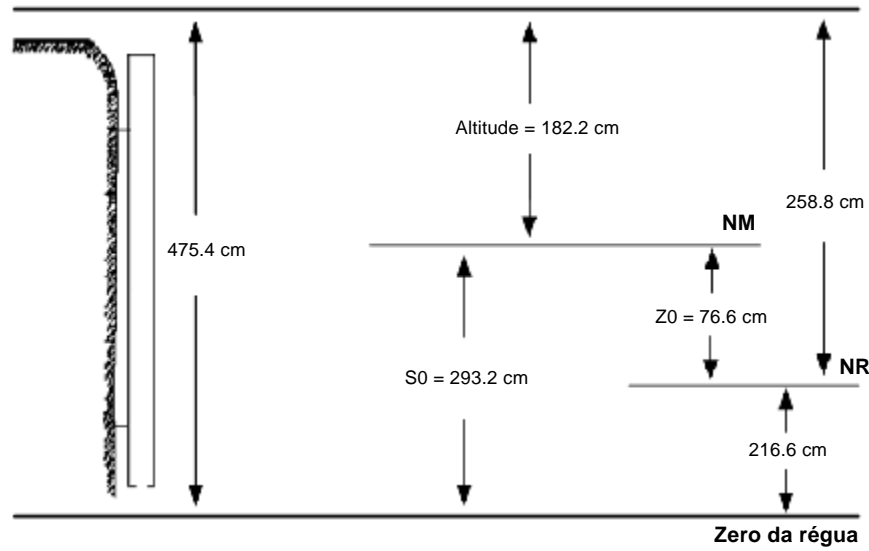
Diagrama

O nível de redução está 216.57 centímetros acima do zero da régua.

RN4-HDT - Localizada junto a parede do prédio da estação das barcas de Paquetá, à 50 cm da borda do cais público.

RN1-DHN - Localizada junto à mureta, próximo ao portão onde estão instaladas as catracas de acesso. Implantada em 2008.

RN2- DNH - Encravada junto à escada da porta da administração, próximo ao portão de saída de passageiros e acesso de carga geral. Implantada e 2008.

RN3-DHN - Encravada rente ao chão no cais de atracação, cerca de 1m da antepara e próximo ao paiol de manutenção da estação. Citada a partir de 1993.

RN-IBGE-3101F - Fixada no primeiro degrau da escada da porta principal da Igreja Bom Jesus do Monte, do lado direito de quem a entra. Citada a partir de 2008.

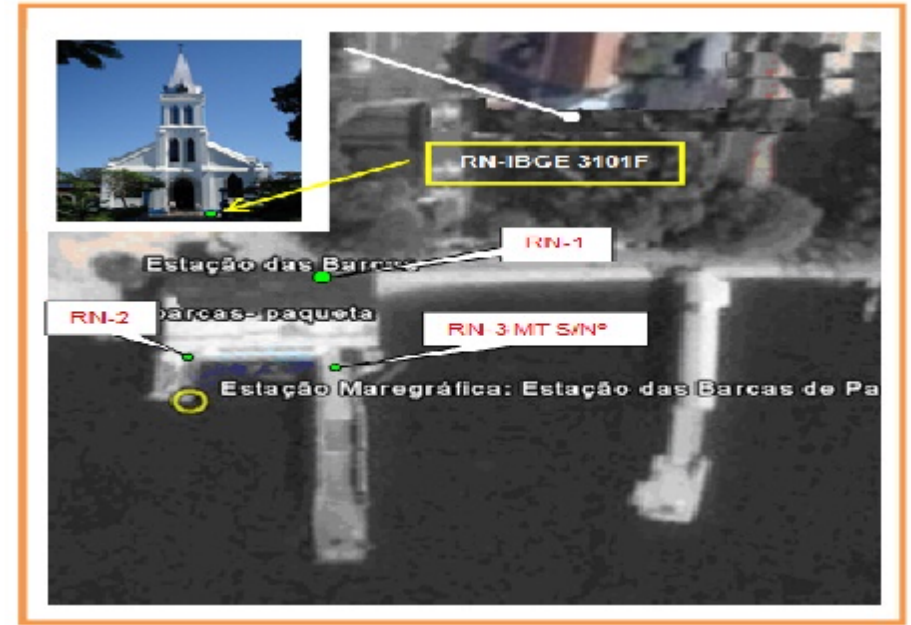
Esquema

Régua padrão Hidroleve, com quatro m de comprimento, fixada a um mourão com 5,04m de comprimento, porém composta por apenas três seções de um metro de régua de alumínio. É dividida a cada cm e graduada ao decímetro, pintada nas cores marrom e encarnado. Durante o nivelamento, a mira foi posicionada no topo do mourão.

A régua foi fixada no píer auxiliar da estação das barcas de Paquetá.
