F-41 – Padrão – Iate Clube de Ramos – 50151 - Versão 1/2013

DESCRIÇÃO DE ESTAÇÃO MAREGRÁFICA

F-41 – 1512 - 001/12

Estação Iate Clube de Ramos

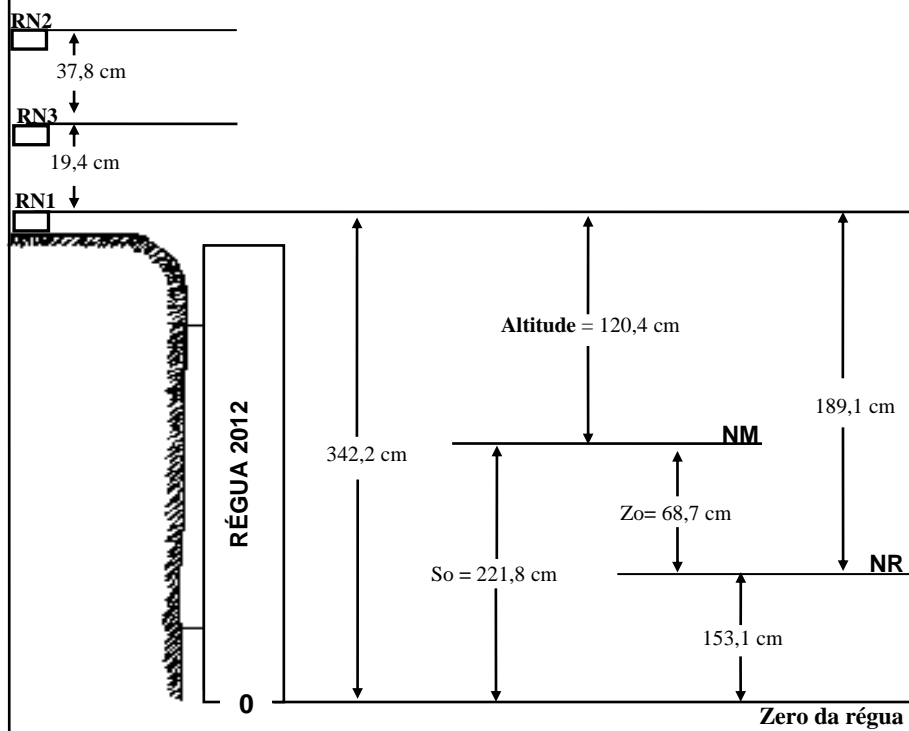
Diagrama

O nível de redução está 153,1 centímetros acima do zero da régua de 2012.

Zero do marégrafo: Coincide com o zero da régua.

Composta de 3 réguas de alumínio HIDROMECC, com seções de 1 metro e comprimento total de 3 metros, fixada na tomada d'água, ao lado do tubulão do marégrafo.

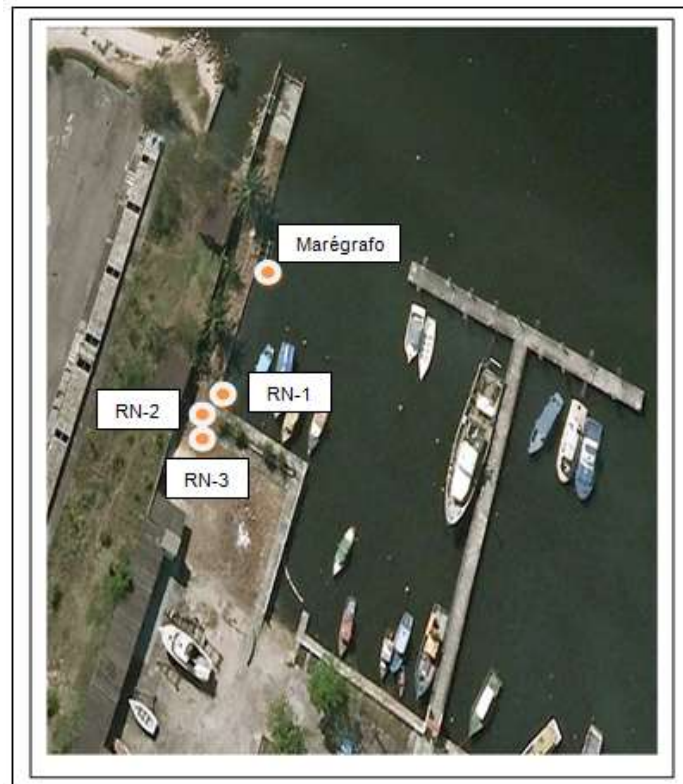
Esquema

RN1 – Parafuso encravado no canto externo da calçada de acesso ao marégrafo, aproximadamente 20 metros a sudeste da estação maregráfica e abaixo da RN2. Implantado em 2012.

RN2 – Parafuso encravado no canto interno do jardim, acima da RN1 e da RN3, aproximadamente 22 metros a sudoeste da estação maregráfica. Implantado em 2012.

RN3 – Parafuso encravado no canto interno da calçada de acesso, aproximadamente 24 metros a sudoeste da estação maregráfica. Implantado em 2012.
