F41 - Padrão - COPACABANA SALVAMA - 50159 - Versão 1/2019

DESCRIÇÃO DE ESTAÇÃO MAREGRÁFICA

F - 41 - 1511 - 001/93

Estação: COPACABANA SALVAMA

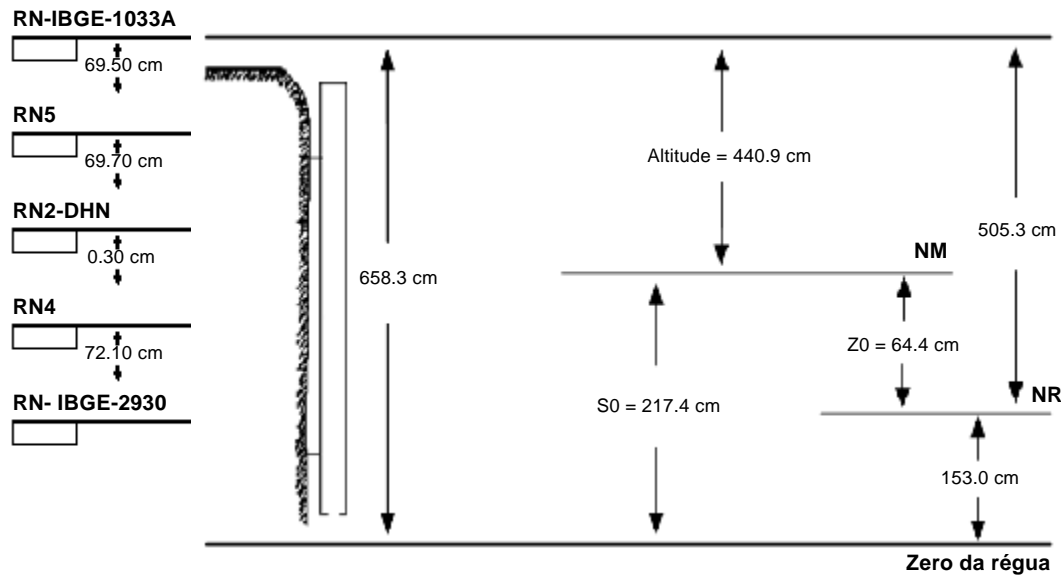
Diagrama

O nível de redução está 152.99 centímetros acima do zero da régua.

Zero do marégrafo: Coincide com o zero da régua.

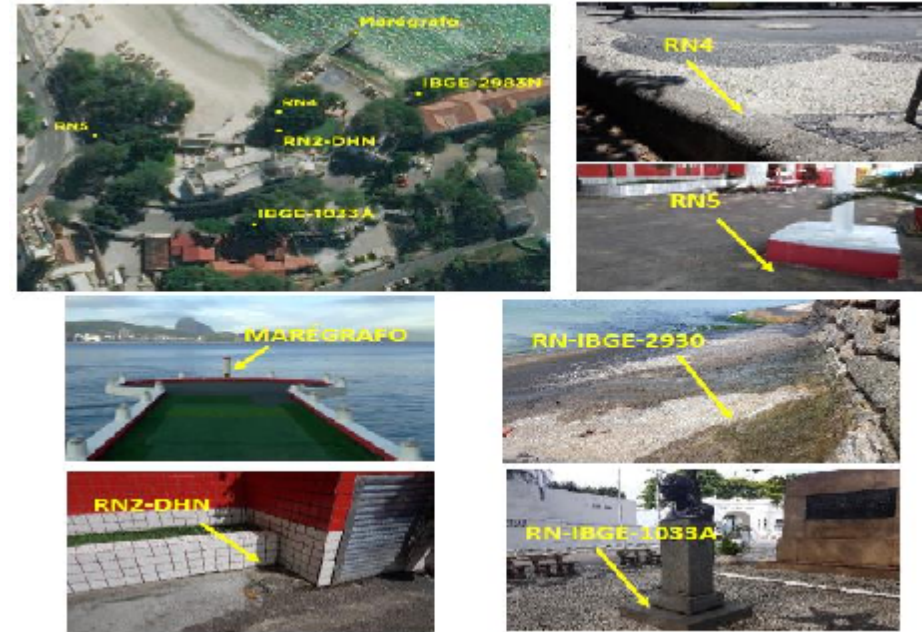
Esquema

Régua de maré com 4,00 metros de comprimento padrão DHN. Localizado no no píer do Porto Real ao lado da rampa de acesso a lanchas.

RN- IBGE-2930 - Chapa padrão IBGE, encravada sobre a pedra que está adjacente ao muro do Forte de Copacabana, o batente do muro do estacionamento do Salvamar e o mar. Citada a partir de 2008.

RN4 - Consiste e uma disco metal com 8cm de Ø, próximo ao mastro com a bandeira do Brasil.

RN2-DHN - Localizada em frente ao prédio da administração do Salvamar, junto ao batente do jardim, ao lado esquerdo de quem adentra a "sala de estado". Implantada em 2008.

RN5 - Consiste e uma disco metal com 8cm de Ø, no final do muro que limita a orla de Copacabana.

RN-IBGE-1033A - Chapa padrão do IBGE, cravada na base do busto que se encontra na praça em frente à entrada do Forte de Copacabana. Citada a partir de 1991.
