F41 - Padrão - CLUBE NAVAL CHARITAS - 50180 - Versão 1/2019

DESCRIÇÃO DE ESTAÇÃO MAREGRÁFICA

Estação: CLUBE NAVAL CHARITAS

Localidade: Niteroi

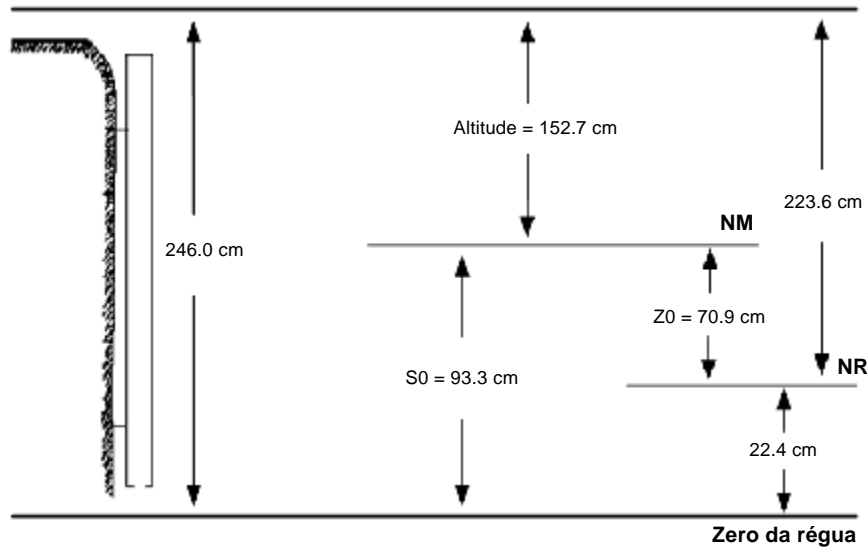
Diagrama

O nível de redução está 22.38 centímetros acima do zero da régua.

Zero do marégrafo: Coincide com o zero da régua

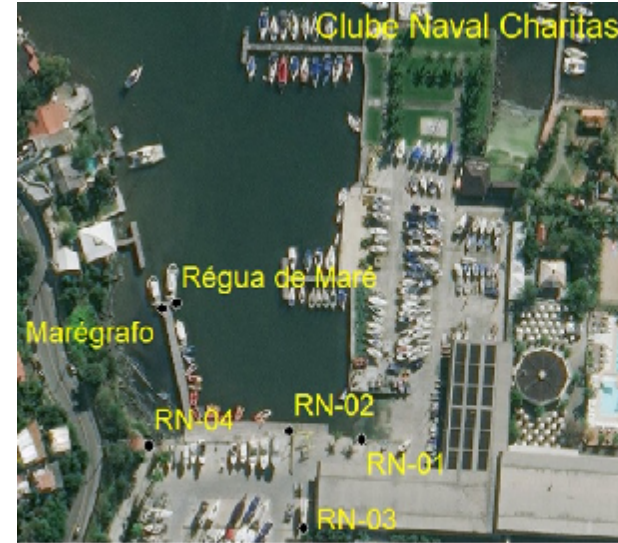
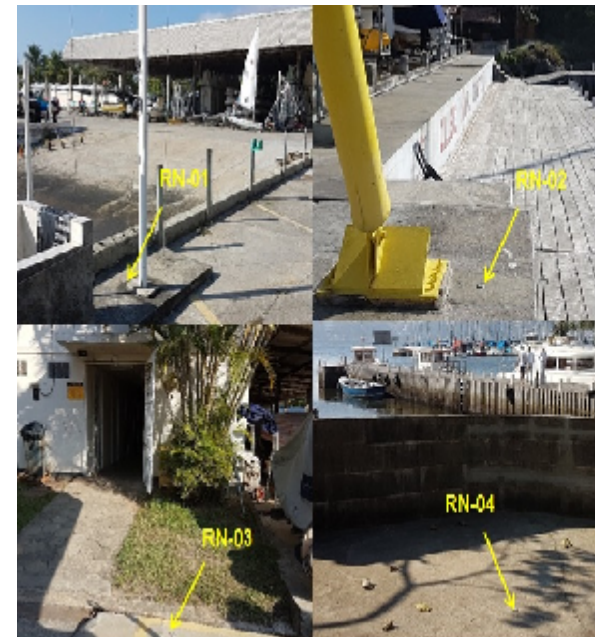
Esquema

Régua de maré com 2,045 m instalada no pier 1 do Clube Naval Charitas

RN-01 - Consiste em um disco metal com 8cm de Ø, próximo ao mastro com a bandeira do Brasil.

RN-04 - Consiste em um disco metal com 8cm de Ø, cravado na área da churrasqueira.

RN-03 - Consiste em um disco metal com 8cm de Ø, próximo a entrada dos boxes.

RN-02 - Consiste em um disco metal com 8cm de Ø, próximo ao mastro com a bandeira do Brasil cravado no bloco de concreto do guindaste.
