F41 - Padrão - CHARUTINHO - 50207 - Versão 1/2023

DESCRIÇÃO DE ESTAÇÃO MAREGRÁFICA

Estação: CHARUTINHO

Localidade: Mangaratiba

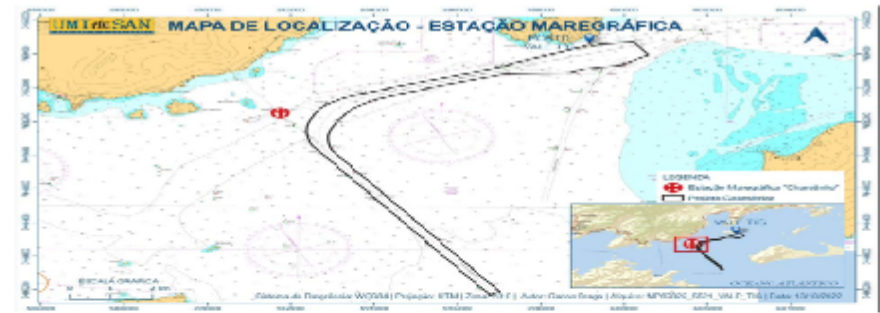
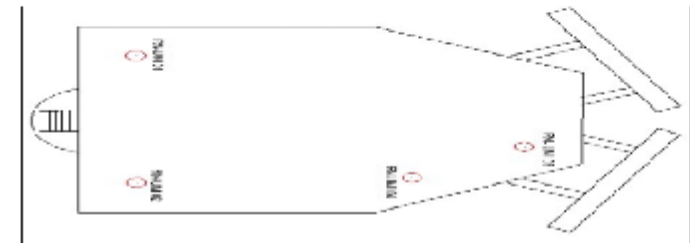
Esquema

O nível de redução está 413.57 centímetros acima do zero da régua.

Régua de 1239.8 cm com graduações espaçadas de 10 em 10 cm, instalada na estrutura do alinhamento AB anterior, conhecido como "charutinho"
