## TÁBUAS DAS MARÉS

F41 - Padrão - BARRA DE PARANAGUÁ - CANAL DA GALHETA -

## DESCRIÇÃO DE ESTAÇÃO MAREGRÁFICA

F-41 - 1821 - 001/97

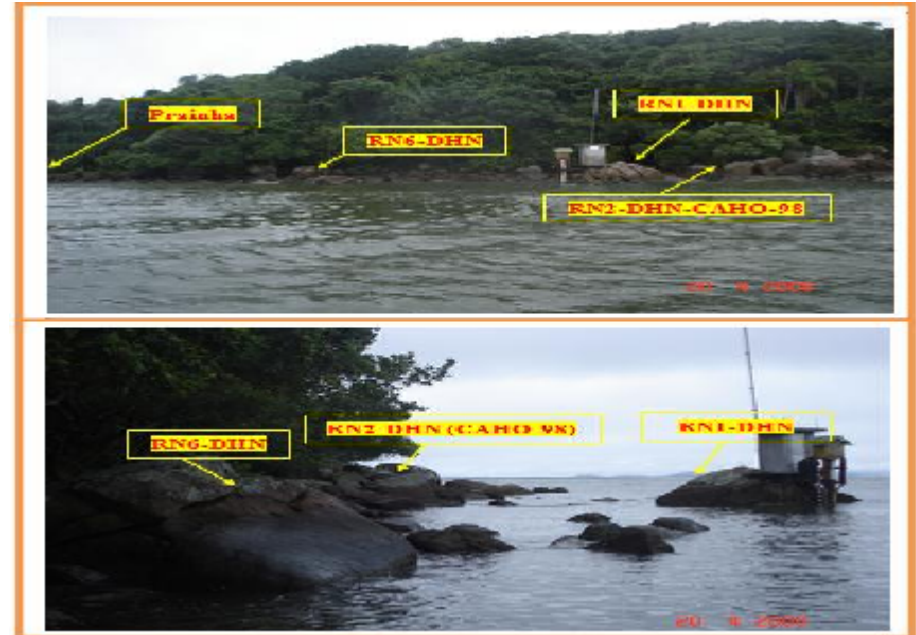
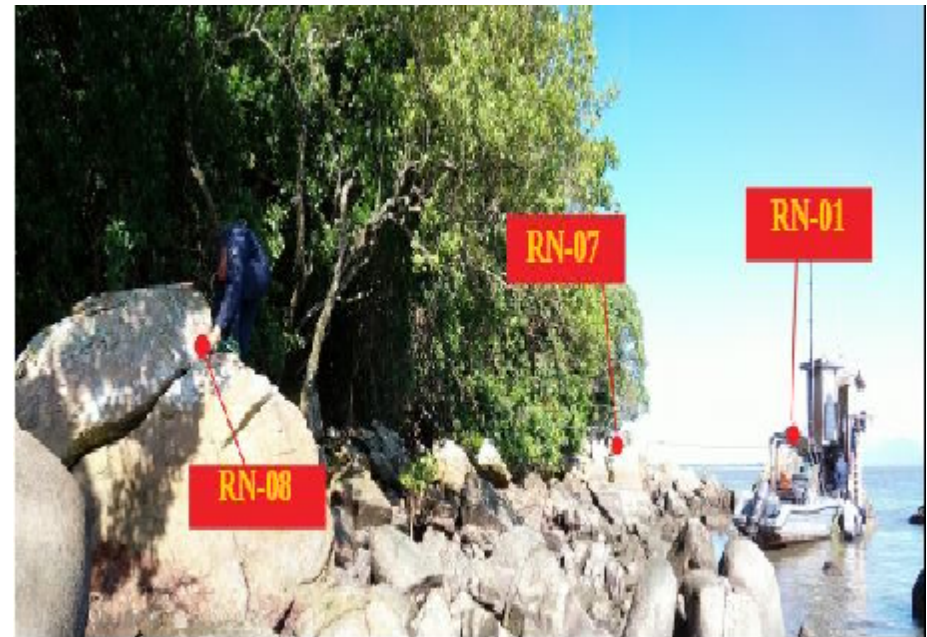
## Esquema

RN-7 - Padrão DHN, cravada em uma pedra próxima a RN-1, a meio caminho entre a praia e a estação maregráfica. Implantada em 2019.

RN-6 DHN - Cravada em uma pedra de grande porte repousada junto à margem, a meio caminho entre a "prainha" e a RN2-DHN-(CAHO-98). Implantada em 2008.

RN-8 - Padrão DHN, cravada em uma pedra de grande porte repousada junto a margem, a meio caminho entre a prainha e a RN-7. Implantada em 2019.

RN-2 CAHO-98 - Cravada em uma pedra próxima a RN1-DHN, a meio caminho entre a praia e a estação maregráfica. Implantada em 1998.

RN-2 SIRIUS - Fixada próxima a RN2-DHN-(CAHO-98). Implantada em 1998.

RN3-DHN-CAHO-98 - Cravada em uma pedra na extremidade sul da praia próxima à casa do caseiro. Implantada em 1998.

RN-1 DHN - Marco testemunho cravado em uma pedra a 2,9 metros da estação maregráfica. Citada a partir de 1995.
