## DESCRIÇÃO DE ESTAÇÃO MAREGRÁFICA

F-41-1822-001/16

Estação: PORTO DE PARANAGUA - CAIS LESTE I

LH Carta: 1822- Portos de Paranaguá e Antonina

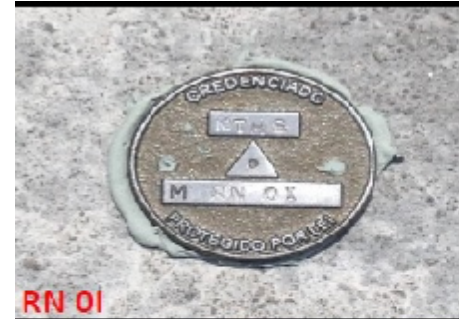
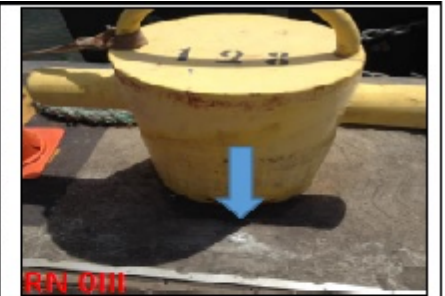
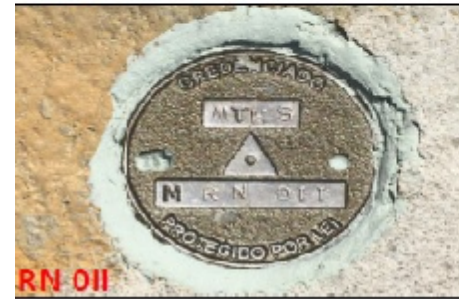
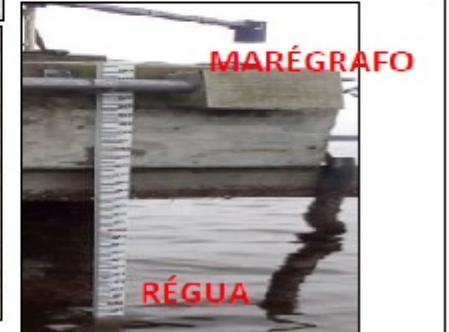
# Esquema

Régua de Madeira com 4,0 metros de comprimento, graduada de 10 em 10 centímetros, instalada pela equipe da Mar Tethys Levantamentos Oceanográficos em 2016. Marégrafo instalado próximo a régua.

RN 02 - Marco testemunho padrão topografia, rede secundária, localizado 10 metros a oeste do RN01. Próximo ao parapeito do retrocais, na extremidade leste do berço de atracação nº217, a 6,30 metros do primeiro poste de luz.

RN 01 - Marco Testemunho rede principal, padrão topografia, situado a poucos centímetros da estrutura de freio dos Portainers, localizado na extremidade traseira da estrutura. RN localizado na extremidade leste do berço de atracação nº 217 do Porto de Paranaguá, atual TCP.

RN 03 - Marco Testemunho padrão topografia, rede secundária, localizado no cabeço de amarração número 128, do berço de atracação nº217 do Porto de Paranaguá (atual TCP).
