DESCRIÇÃO DE ESTAÇÃO MAREGRÁFICA

Estação: SISMO-HMCAPIER

Localidade: Paranaguá

LH Carta: 1822 - Portos de Paranaguá e Antonina

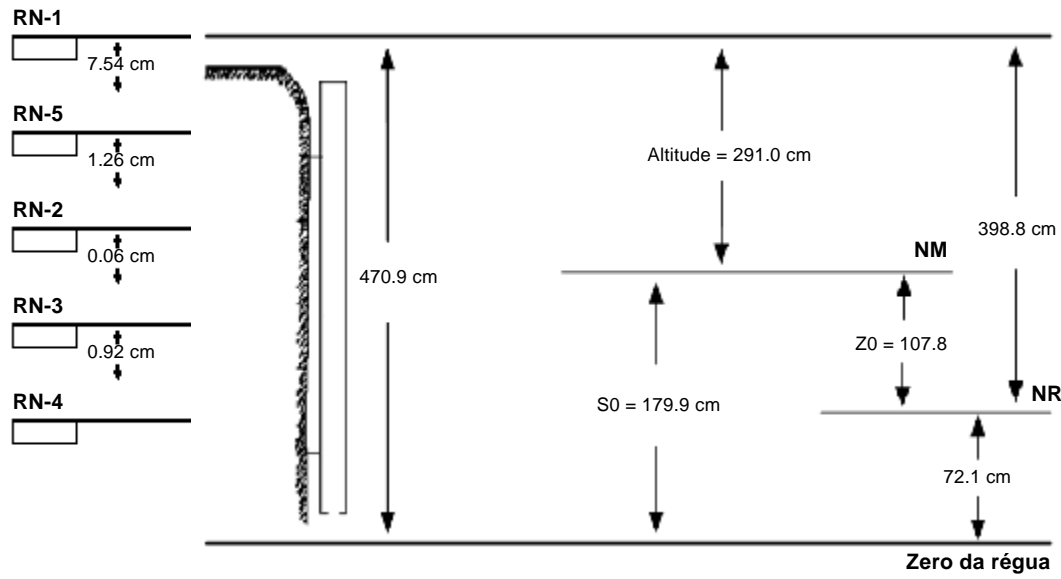
Diagrama

O nível de redução está 72.12 centímetros acima do zero da régua.

Zero do marégrafo: Coincide com o zero da régua

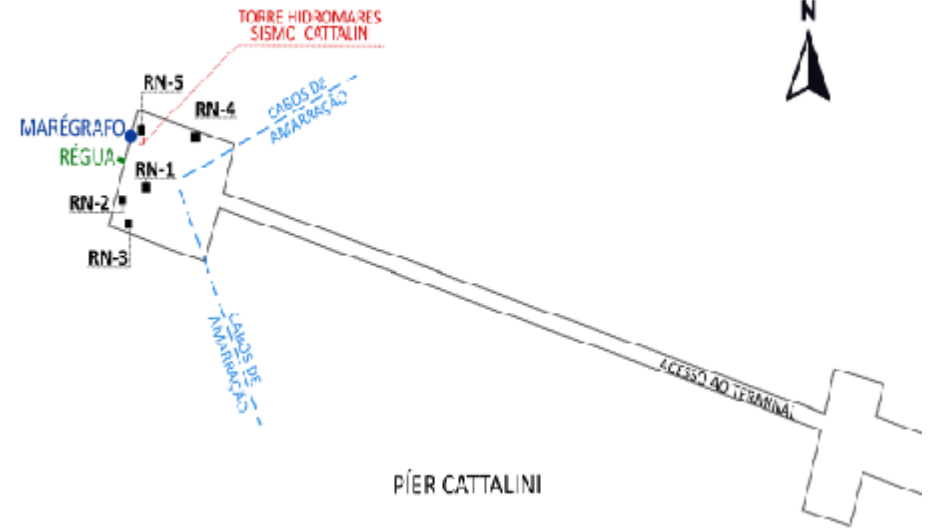
Esquema

Régua de 4 metros, composta por quatro seções de 1 metro, instaladas em uma cantoneira de alumínio fixada na parede do pier do terminal.

RN-4 - Parabol chumbado no concreto, localizado a leste do marégrafo, próximo à margem norte do Dolfim de amarração no extremo do pier.
RN-3 - Parabol chumbado no concreto, localizado ao sul do RN-2, próximo à margem sul do Dolfim de amarração no extremo do pier.
RN-2 - Parabol chumbado no concreto, localizado a sudoeste do RN-1 e ao sul da régua de maré, próximo à margem oeste do Dolfim de amarração no extremo do pier.
RN-5 - Parabol chumbado no concreto, localizado ao norte do marégrafo e a oeste do RN-4, próximo à base do marégrafo.
RN-1 - Parabol chumbado no concreto, a sudeste da régua de maré e a oeste dos cabeços de amarração, no Dolfim de amarração do extremo do pier.
