DESCRIÇÃO DE ESTAÇÃO MAREGRÁFICA

F - 41 – Padrão - Iate Clube Boa Vista – 60226 -Versão 1/2009

Estação Iate Clube Boa Vista

LH 005/04 Carta N°. 1805 ER – Baía da Babitonga

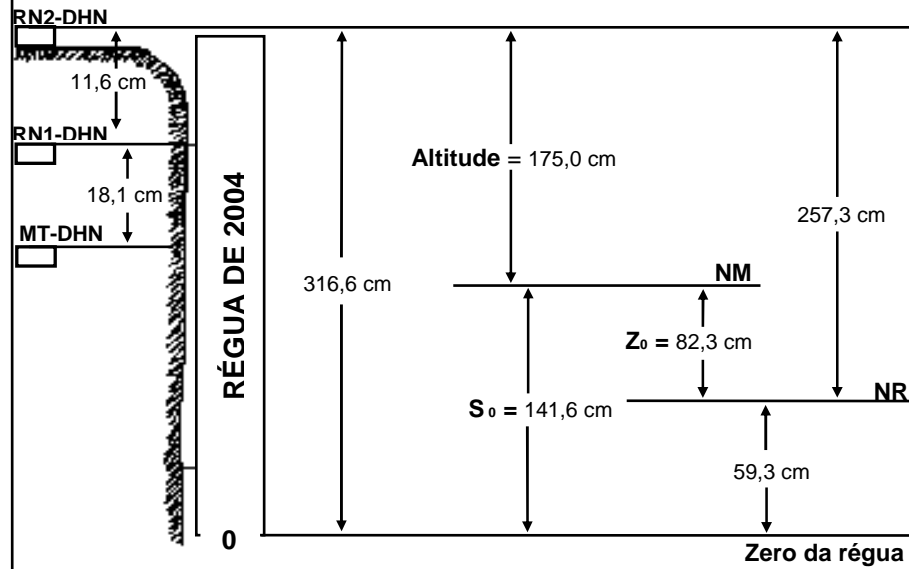
Diagrama

O nível de redução está 59,3 centímetros acima do zero da régua de 2004.

Zero do marégrafo: Coincide com o zero da régua.

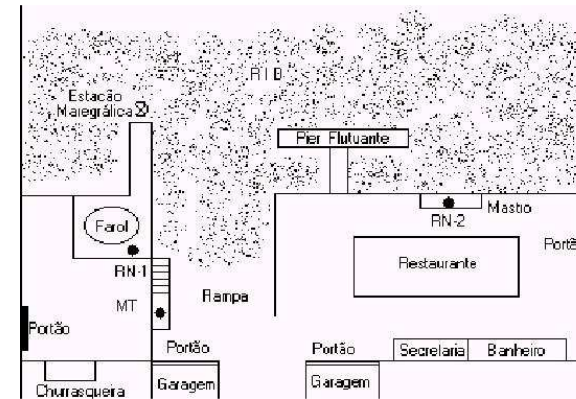
Esquema

RN1-DHN – Padrão DHN, localizada na base do farol do Iate Clube Boa Vista, voltada para rampa de barcos. Implantada em 2004.

RN2-DHN – Padrão DHN, localizada entre os mastros das bandeiras, em frente ao restaurante do Clube, voltada para o rio. Implantada em 2004.

MT – Marco testemunho padrão DHN, instalado do lado esquerdo da descida da rampa de barcos, antes da escada. Implantada em 2004.
