DESCRIÇÃO DE ESTAÇÃO MAREGRÁFICA

F – 41 – 1905 – 001/07

Estação Capitania dos Portos de Santa Catarina

Localidade Florianópolis

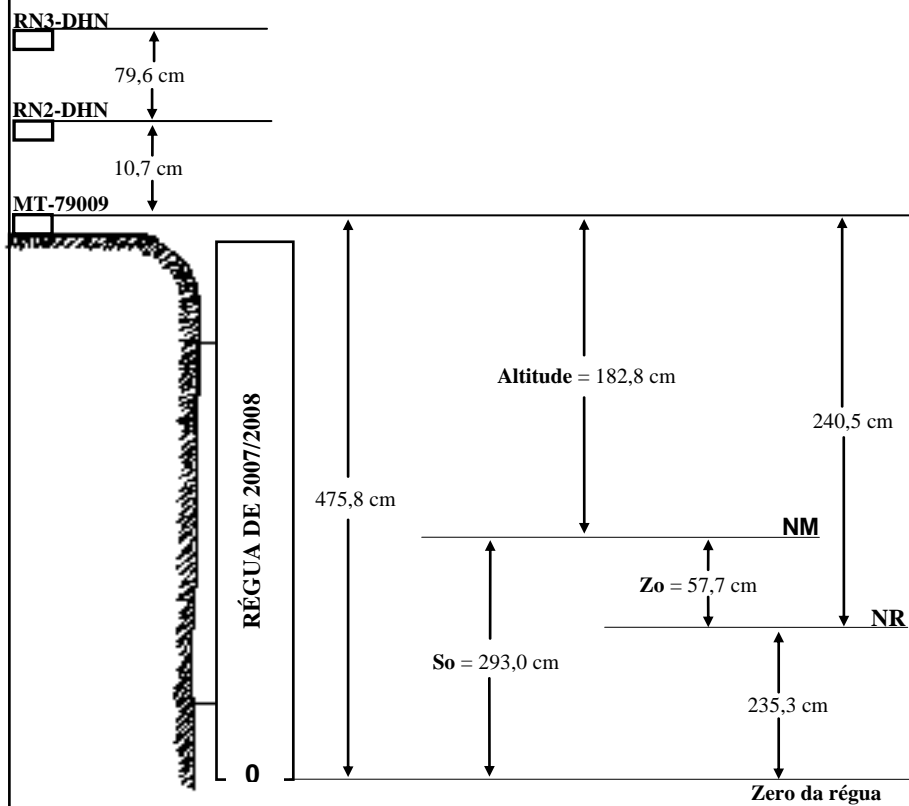
Diagrama

O nível de redução está 235,3 centímetros acima do zero da régua de 2007/2008.

Zero do marégrafo do zero da régua.

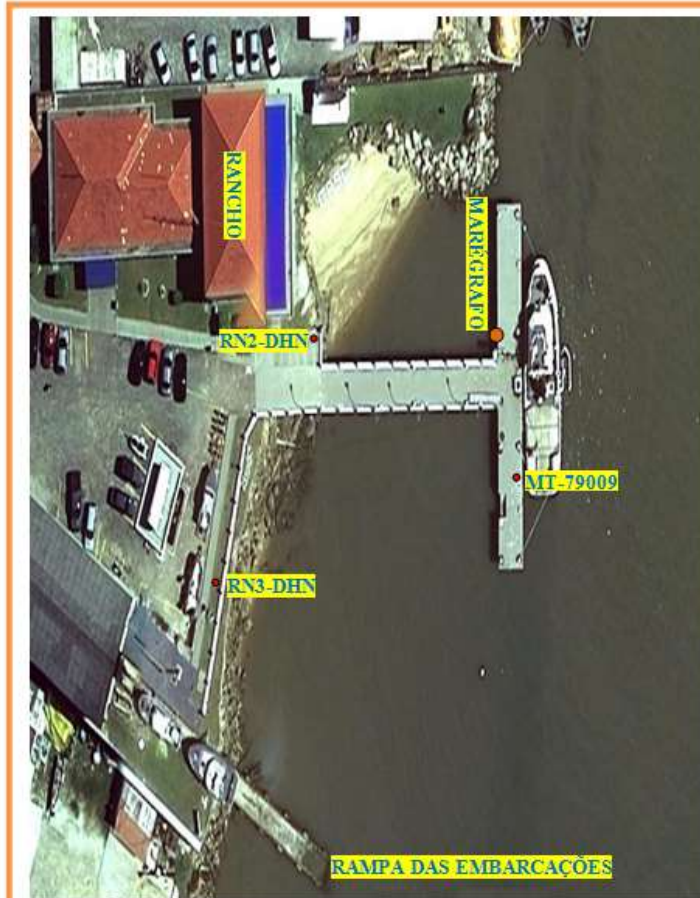
Esquema

Régua de 5.00 m graduada de 10 cm em 10 cm, fixada no cais da Capitania, junto ao abrigo do marégrafo.

MT-79009 – Marco testemunho padrão DHN, encravado na parte sul do cais da Capitania, próximo à Caixa de Força. Implantado em 2007.

RN2-DHN – Encravada no começo do cais da Capitania, do lado esquerdo de quem observa a baía, próximo à entrada do rancho das praças. Lat: 27°35'45,152378" S – Long: 048° 34' 03,970238" W – (F-21-1905-012/07). Implantada em 2007.

RN3-DHN – Encravada na sapata ao lado da rampa de decida das embarcações da Capitania, do lado esquerdo de quem observa a baía, próximo à balastrada de nylon. Lat: 27°35'46,1134" S – Long: 048° 34' 04,7511" W – (F-21-1905-013/07). Implantada em 2007.
