DESCRIÇÃO DE ESTAÇÃO MAREGRÁFICA

F-41 - 2101 - 001/81

Estação: PRATICAGEM R. GRANDE

LH Carta: 2101 - Porto do Rio Grande

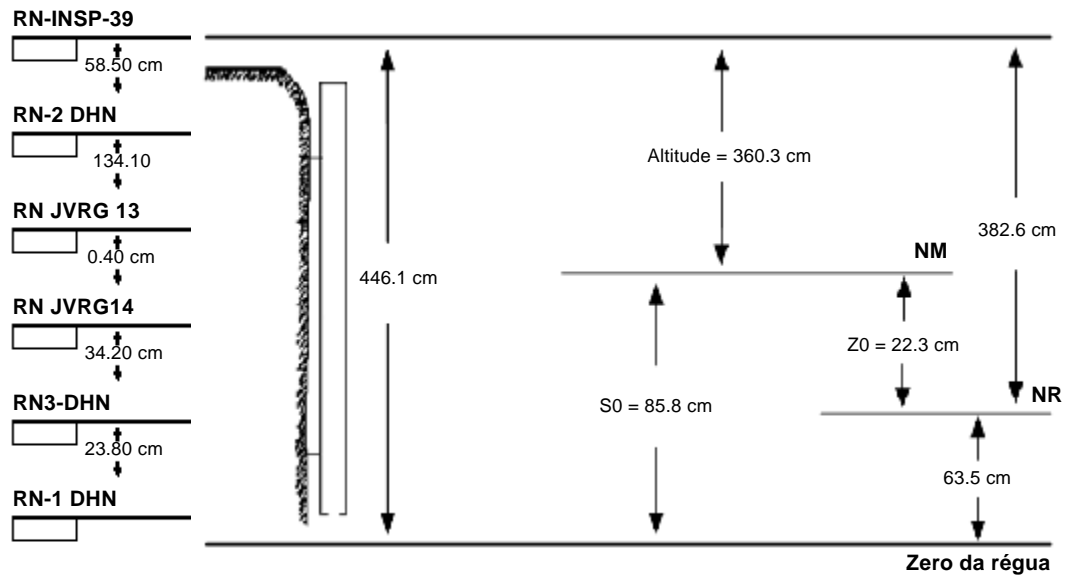
Diagrama

O nível de redução está 63.48 centímetros acima do zero da régua.

Zero do marégrafo: Coincide com o zero da régua

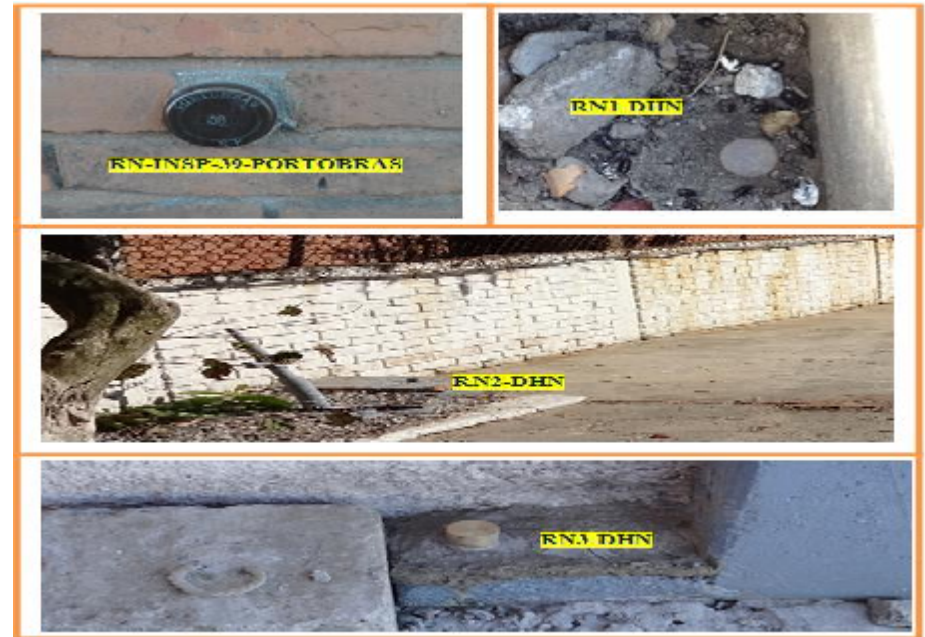
Esquema

Régua de madeira padrão DHN, medindo 2 m de comprimento, graduada de 5 em 5 cm e numerada de 10 em 10 cm, pintada nas cores branca, vermelha e preta, fixada no pier junto a casa do marégrafo. Esta ficha foi compilada da F-41-2101-001/81, F-21-2101-001/02, F-41-2101-001/03 e F-41-2101-001/13. Atualizada em 28/08/2018

RN-1 DHN - Referência de nível padrão DHN, posicionada ao lado esquerdo do portão de acesso ao cais, ao lado da torre de observação. A RN está instalada abaixo do nível do piso, em uma caixa de concreto construída pela Praticagem para preservar a RN, pelo fato de terem sido realizadas obras no complexo. Implantada em 1994.
RN3-DHN - Instalada do lado da torre da Praticagem, junto ao muro da oficina de lanchas. Implantada em 2013.
RN JVRG14 - Sem descrição.
RN JVRG 13 - Sem descrição.
RN-2 DHN - Referência de nível padrão DHN, não puncionada, posicionada junto ao muro, próxima ao hidrômetro, após o terceiro portão que dá acesso ao prédio da Praticagem. Lat: 32-08-13,9597 S - Long: 052-06-16,0355 W - (F-21-2101-010/02). Implantada em 2000.
RN-INSP-39 - RN padrão Portobrás fixada na parede frontal da fabrica de pescados Leal Santos, próximo ao portão de entrada. Citada a partir de 1983.
