F41 - Padrão - ANTÔNIO LEMOS - 10651 - Versão 1/2022

DESCRIÇÃO DE ESTAÇÃO MAREGRÁFICA

F-41-4343A-001/2021

Estação: ANTÔNIO LEMOS

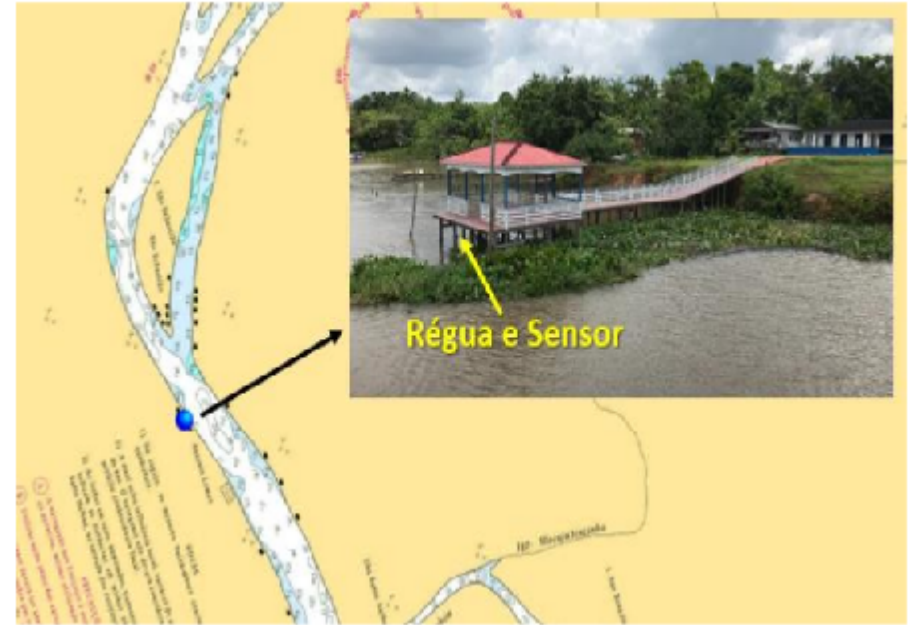
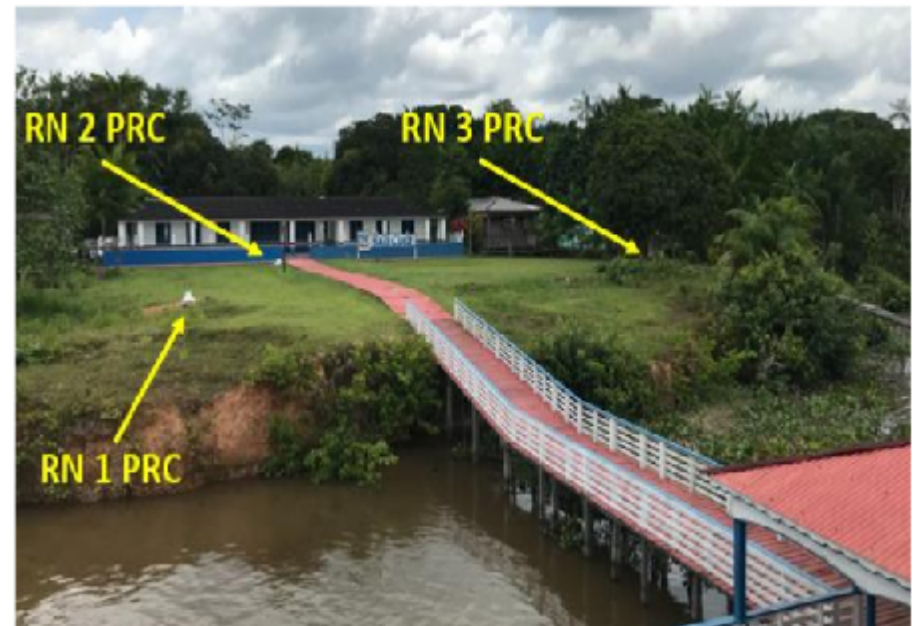
Esquema

RN-3 PRC - Instalada na posição Lat. 01° 21,825' S e Long. 050°48,421' W, consiste em uma chapa de alumínio, cravada em estrutura de concreto armado tronco piramidal, com a inscrição RN-3 PRC em baixo relevo, tanto na base de concreto quanto na chapa. Localizada à direita da passarela de acesso à escola, de quem desembarca do cais da Escola Municipal de Ensino Fundamental São Luiz, embaixo de uma mangueira.

RN-1 PRC - Instalada na posição Lat. 01° 21,837' S e Long. 050°48,411' W, consiste em uma chapa de alumínio, cravada em estrutura de concreto armado tronco piramidal, com a inscrição RN-1 PRC em baixo relevo, tanto na base de concreto quanto na chapa. Localizada à esquerda da passarela de acesso à escola, de quem desembarca do cais da Escola Municipal de Ensino Fundamental São Luiz.

RN-2 PRC - Instalada na posição Lat. 01° 21,842' S e Long. 050°48,422' W, consiste em uma chapa de alumínio, cravada em estrutura de concreto armado tronco piramidal, com a inscrição RN-2 PRC em baixo relevo, tanto na base de concreto quanto na chapa. Localizada no final da passarela da EM, junto a calçada a esquerda de quem desembarca do cais da escola.
