DESCRIÇÃO DE ESTAÇÃO MAREGRÁFICA

F41 - Padrão - SANTO ANTÔNIO DO OIAPOQUE - 10678 - Versão 1/2022

Estação SANTO ANTÔNIO DO OIAPOQUE I Estado: AP

Localidade SANTO ANTÔNIO DO OIAPOQUE

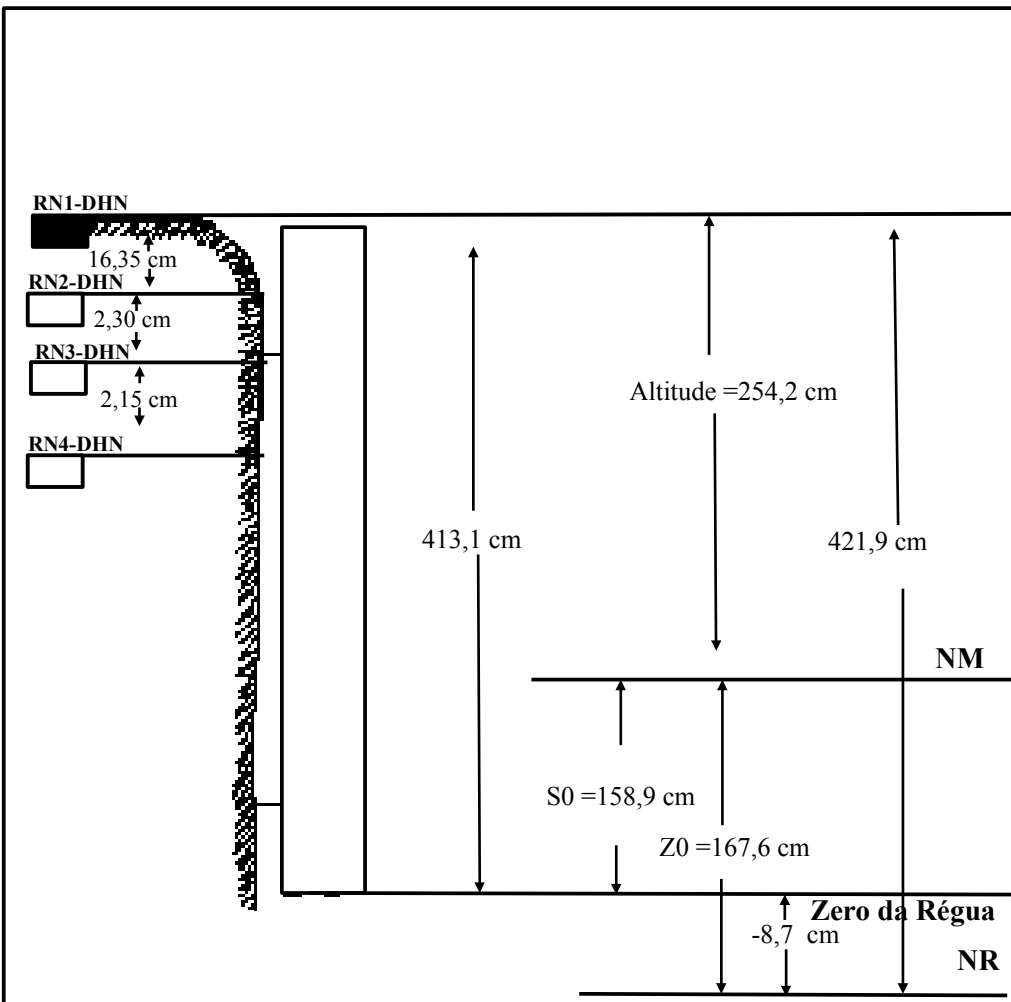
Diagrama

O nível de redução está -8,7 centímetros abaixo do zero da régua.

Zero do marégrafo coincide com o zero da régua.

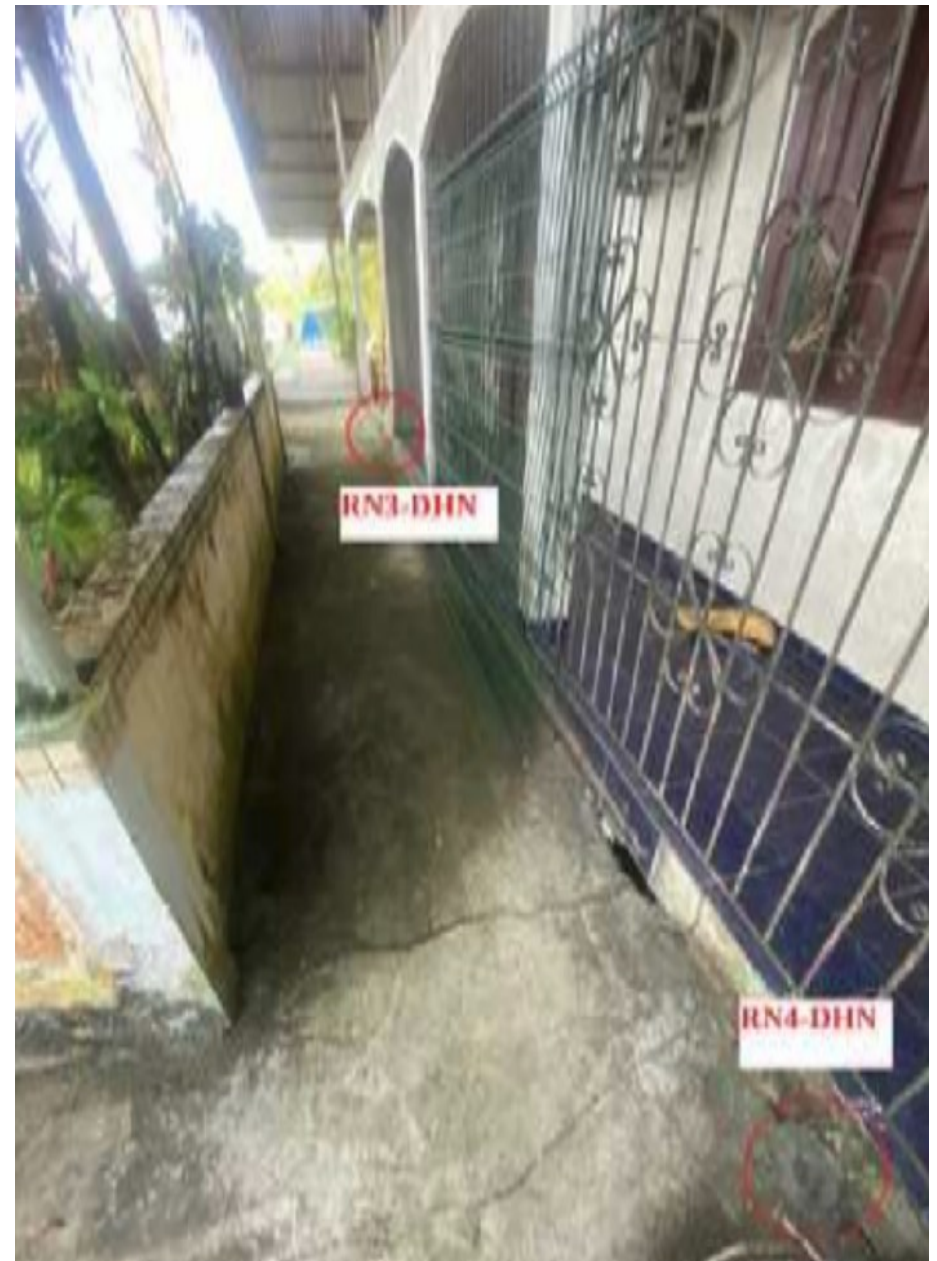
Esquema

Régua de marés, confeccionada em madeira com 5 m de comprimento, dividida e graduada de 10 em 10 cm, com as graduações em verde e azul. Está instalada junto ao tubulão.

RN1-DHN – Parafuso sextavado, fincado em pequeno tubo de PVC na estrutura do trapiche de atracação. Implantada em 2021.

RN2-DHN – Parafuso sextavado, fincado no pé da primeira pilastra de sustentação do telhado do quintal, cerca de 8 m a frente da RN1. Implantada em 2021.

RN3-DHN – Parafuso sextavado, fincado no chão de cimento, no corredor situado a boreste da RN2. Implantada em 2021.

RN4-DHN – Parafuso sextavado, fincado no chão de cimento, situado cerca de 5 m a frente da RN3. Implantada em 2021.
